# 3. Gangstéttir göngusvæði

## 3.1 Yfirborð

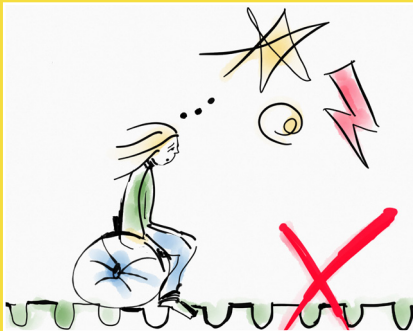
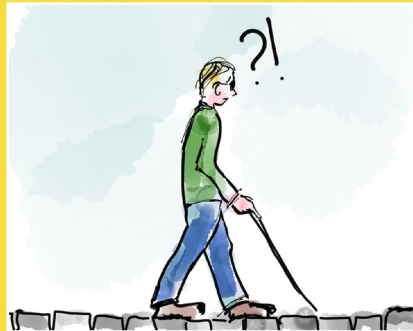
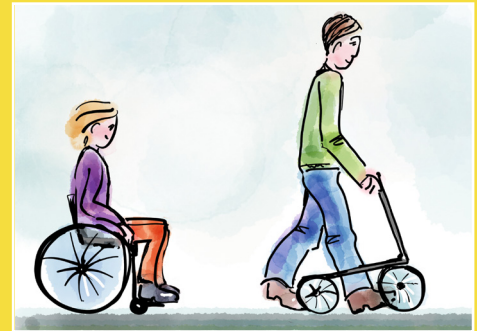
Mynd 3.1.1

Margir sem nota göngugrindur hafa ekki nægan handstyrk eða jafnvægi til að lyfta upp hjálpartækinu. Auk þess geta hvers konar nibbur og skemmdir í yfirborði hindrað aðgengi hreyfihamlaðra og sjónskertra. (Sjá mynd 3.1.1).

Varast skal að leggja yfirborð gönguleiða úr mjög grófu eða hrjúfu efni t.d. steinum eða smáum hellum með grófu yfirborði. Gróft og hrjóstrugt yfirborð hindrar umferð, sérstaklega fyrir notendur hjólastóla, göngugrinda og þreifistafa. Hristingur getur verið mjög sársaukafullur fyrir margt hreyfihamlað fólk.

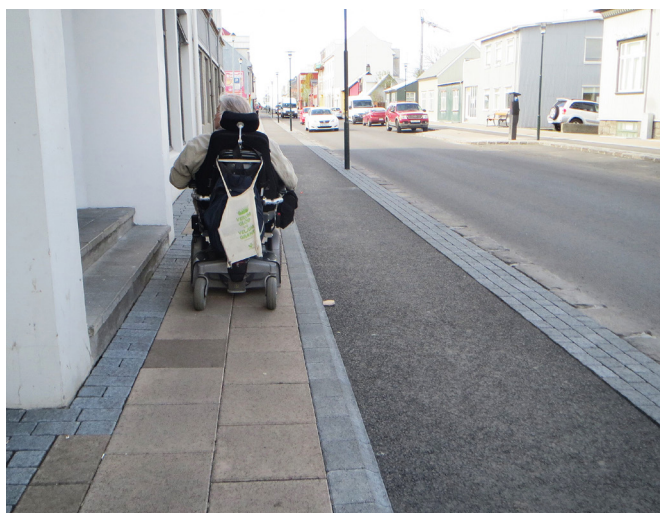
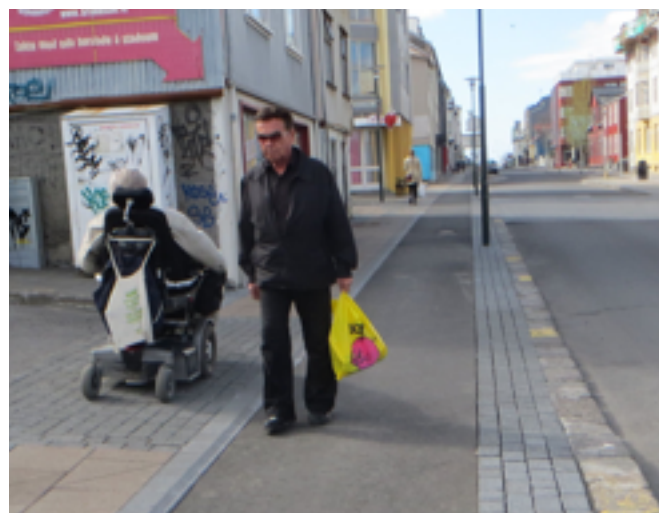
Ljósmyndir 3.2.3 og 3.2.4 sýna dæmi um gangstétt þar sem hvorki er hægt að ganga samsíða fólki í hjólastól né mæta gangandi fólki án þess að viðkomandi þurfi að fara út á hjólastíg. Kantur/hæðarmunur á milli hjólastígs og gangbrautar

á ljósmyndum 3.2.3 – 3.2.5 nýtist sjónskertu og blindu fólki vel sem leiðarlína og veitir örugg skil á milli gangandi og hjólandi umferðar. Steinninn sem

notaður er á þessum myndum er með fláa sem hentar vel fyrir hjólastólanotendur og hæðarmunur á efri og neðri brún fláans er um 25 mm.

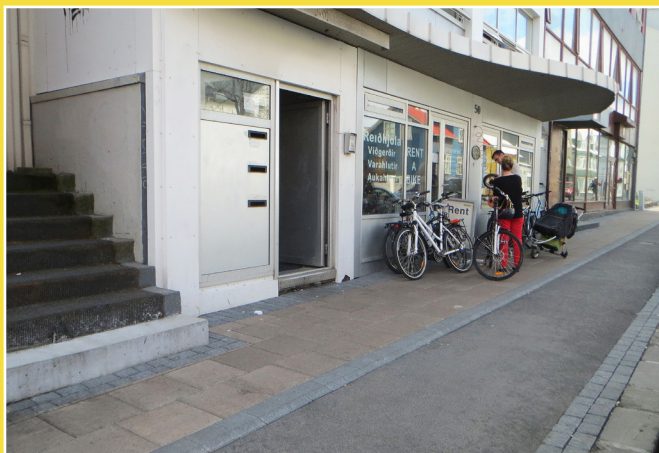
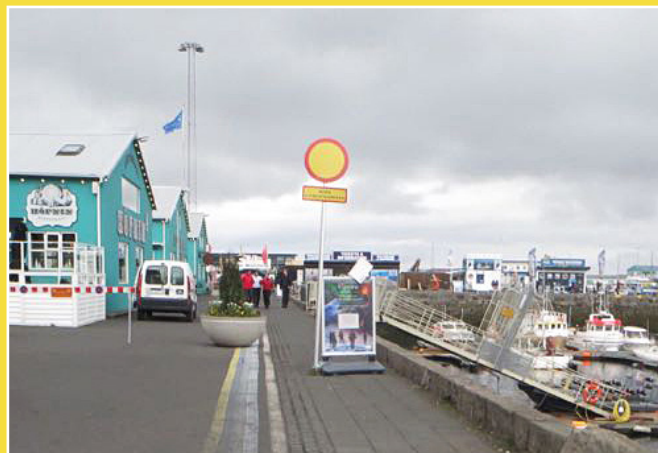
Ljósmyndir 3.2.5 og 3.2.6 sýna dæmi um gangstéttir þar sem götugögn hindra umferð

gangandi vegfarenda.

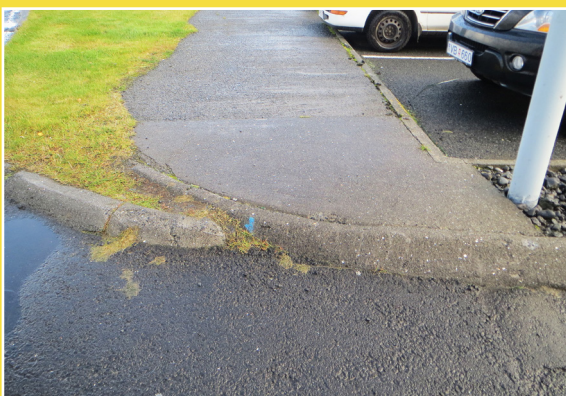
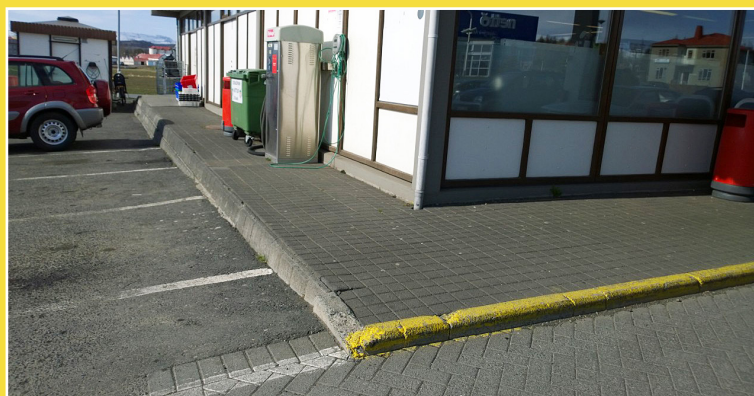
Ljósmyndir 3.3.1 og 3.3.2 sýna dæmi um gangstéttir án niðurtekta eða skábrauta fyrir hjólastólanotendur.

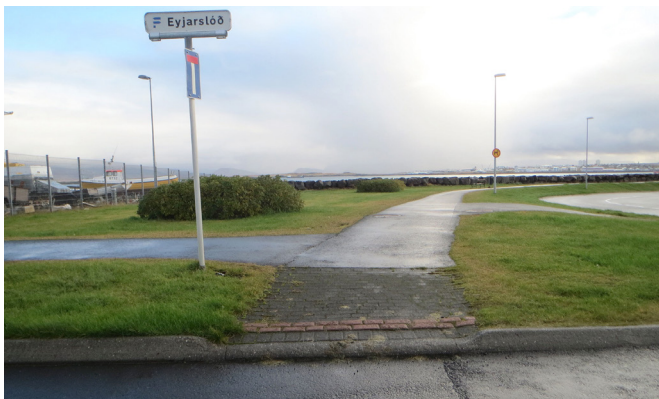
Ljósmynd 3.3.3 (Harpa Cilia)

Ljósmynd 3.3.3 sýnir dæmi um hallandi aðkomu að gangstétt en hæðarmunur við kant er of mikill.

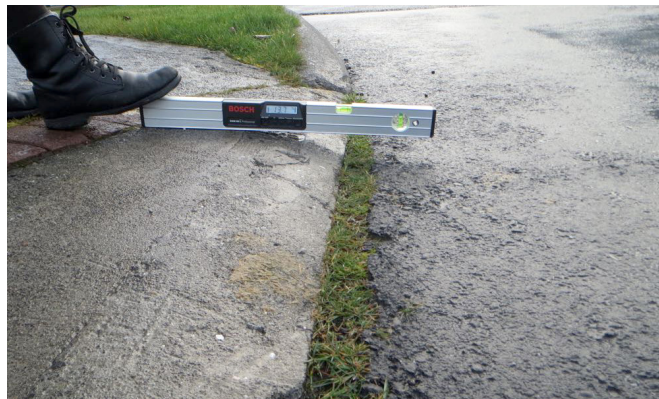
Ljósmynd 3.3.4 (Harpa Cilia)

Ljósmynd 3.3.4 sýnir dæmi um hallandi aðkomu að gangstétt en hæðarmunur og halli við kant er of mikill.

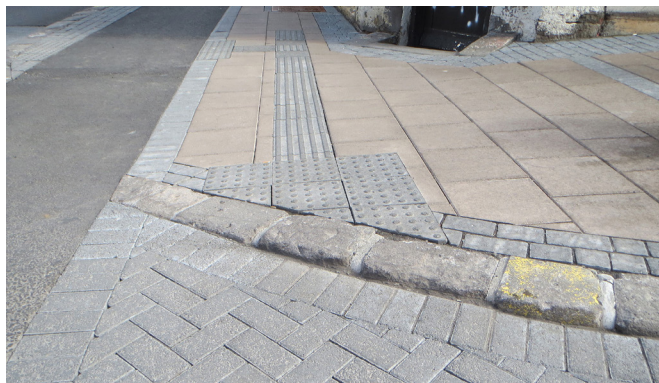
Ljósmynd 3.3.5 (Harpa Cilia)

Ljósmyndir 3.3.5 og 3.3.6 sýna dæmi um viðvörðunarsvæði við enda gangstéttar þar sem aðvörðunarsvæðið gefur ekki réttar upplýsingar.

Á ljósmynd 3.3.5 fylgja takkahellurnar bogadregna kantsteininum og því ekki hægt að átta sig á réttri stefnu til að komast beint yfir. Auk þess er kanturinn erfiður notendum hjólastóla.

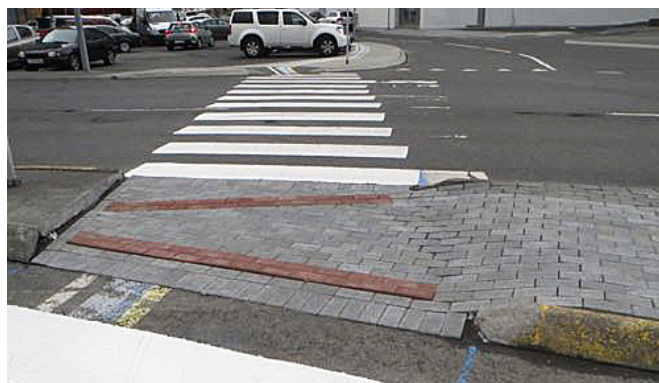
Ljósmynd 3.3.6 (Harpa Cilia)

Á ljósmynd 3.3.6 er önnur línun rétt en hin (efri línun) gefur ekki rétta stefnu til að komast beint yfir.
