# 5. Áhrif veðurs

## 5.1 Snjóbræðsla

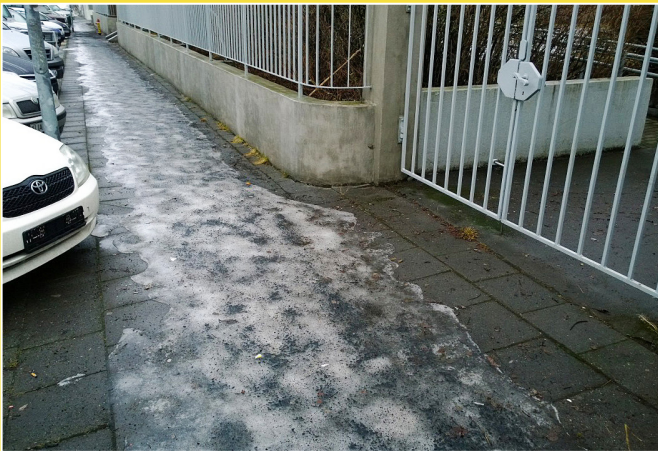
Ljósmynd 5.1.1 (Harpa Cilia)

Ljósmyndir **5.1.1** og **5.1.2** sýna dæmi um hindrun sem skapast við söfnun snjó eða íss á gangstéttum. Snjór og klaki bæði skerðir aðgengi og skapar hættu fyrir hreyfihamlað og blint fólk sem treystir á leiðarlínur

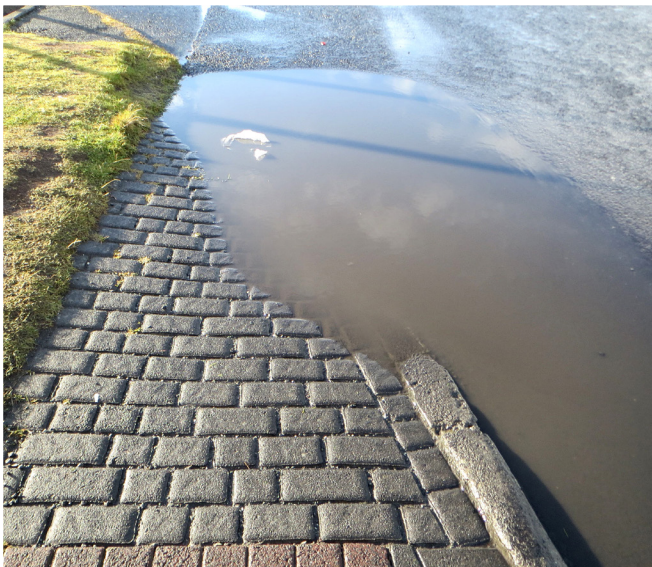
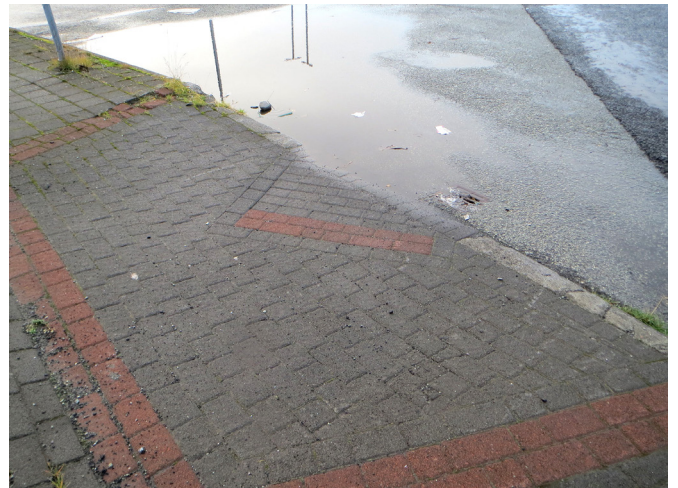
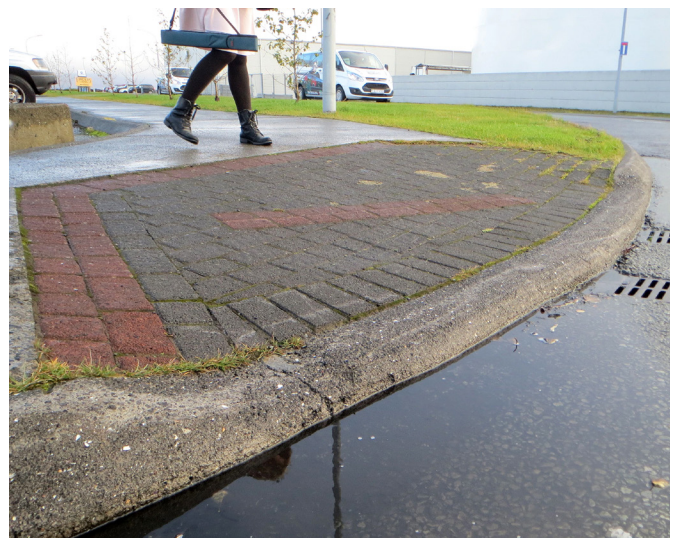
Ljósmyndir 5.3.1 til 5.3.3 sýna dæmi um hindrun eða óþægindi sem skapast t.d. af vöntun niðurfalls eða röngum halla svæðis. Aðstæður sem þessar geta bæði skert aðgengi hjólastólanotenda sem og skapað hættu fyrir blint fólk sem treystir á leiðarlínur og kennileiti í umhverfinu.
