# Algild hönnun utandyra

**Algild hönnun utandýra**  
**Öryrkjabandalag Íslands**

Mars 2017

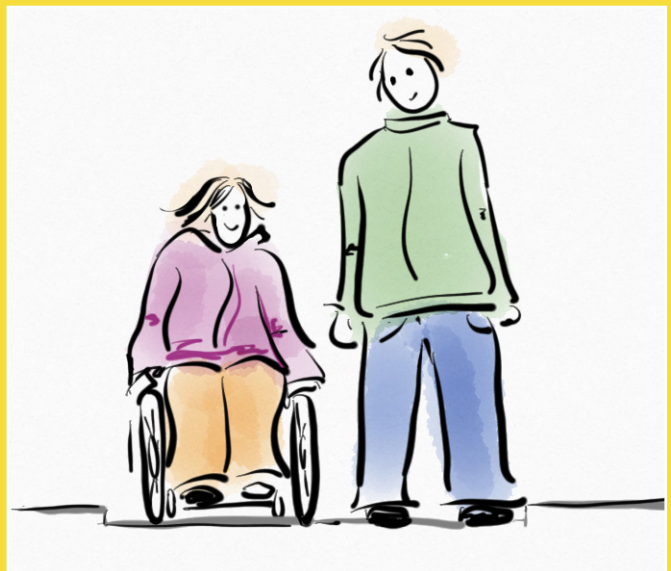
Mynd 1.1

Gönguleið ætti að minnsta kosti að vera nægilega breið fyrir einn hjólastól og samferðamann, en sama breidd er nauðsynleg til mætinga. Besta hönnun miðast við a.m.k. tvöfalda breidd hjólastóla, svo að hægt sé að mætast á tveimur hjólastólum eða vera samferða. Umferðarmál fyrir einn hjólastól og einn samferðamann er 1500 mm (mynd 1.1). Umferðarbreidd fyrir tvo hjólastóla er 1800 mm (mynd 1.2). Breiðir göngustígar henta einnig fólki með barnavagna hvort sem er við mætingu eða samfylgd.

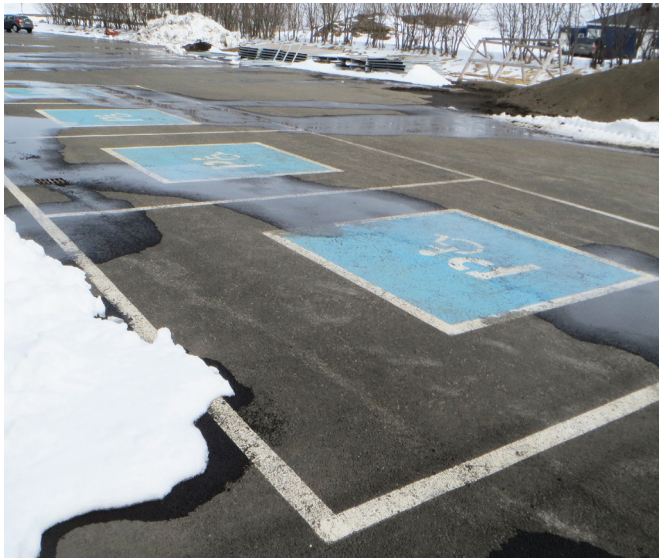
Ljósmynd 2.1 (Harpa Cíla)

Stæðin þurfa að vera merkt með hvítu merki hreyfihamlaðra og afmarkað með bláum lit. Þó er ekki mælt með heilmáluðum stæðum. Þótt stæðið sé vel sýnilegt með þeim hætti þá verður yfirborðið mun hálla í bleytu og snjó en ef það er ómálað. Hlutamerking með málningu, þ.e. blár kassi með hvítu umgjörð og hvítu merki hreyfihamlaðra í miðjunni er æskileg. Sjá ljósmynd 2.1.

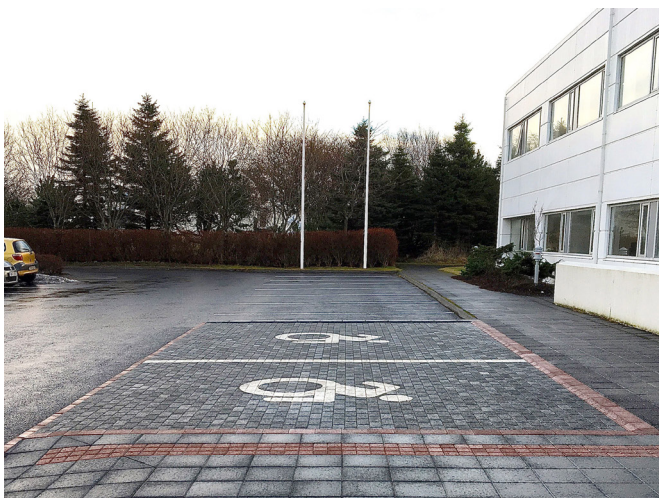
Ljósmynd 2.3 (Harpa Cíla)

Ljósmynd 2.3 sýnir dæmi um lausn þar sem stæði er afmarkað með hæðarmun (25 mm) til afmörkunar fyrir blint og sjónskert fólk. Meta þarf frágang við bílastæði í hverju tilfelli fyrir sig m.t.t. staðsetningar og nærliggjandi aðstæðna.

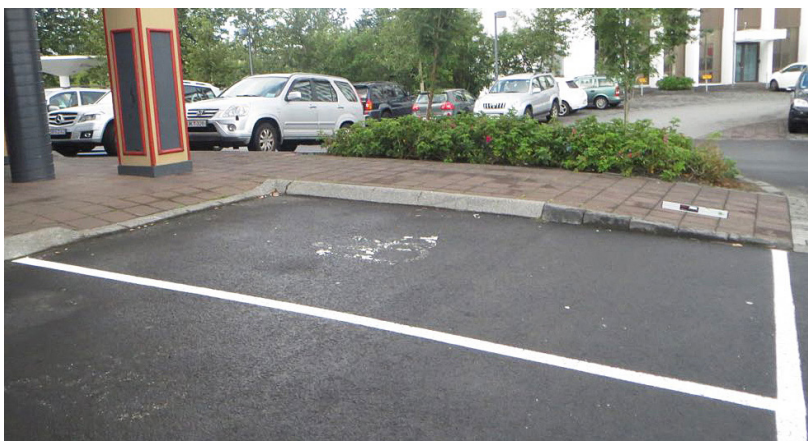
Ljósmynd 2.4 (Harpa Cíla)

Ljósmynd 2.4 sýnir dæmi um lausn þar sem stæði er of mjótt, halli of mikill og aðkoma að gangstétt er við fremri enda stæðisins svo ekki er mögulegt að komast upp á gangstéttina þegar bíl er lagt í stæðinu. Einnig er merkingum mjög ábótavant.

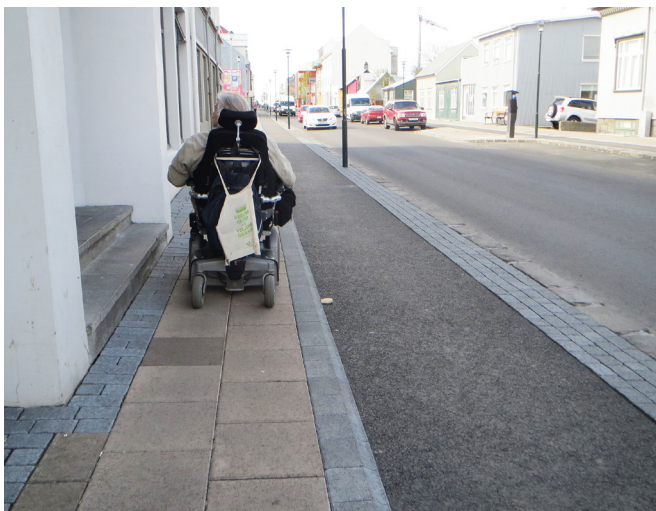
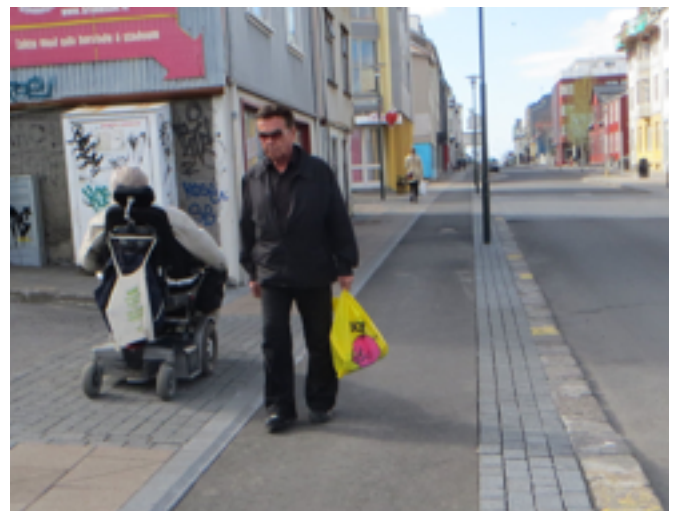
Ljósmyndir 3.2.3 og 3.2.4 sýna dæmi um gangstétt þar sem hvorki er hægt að ganga samsíða fólki í hjólastól né mæta gangandi fólki án þess að viðkomandi þurfi að fara út á hjólastíg. Kantur/hæðarmunur á milli hjólastígs og gangbrautar

á ljósmyndum 3.2.3 – 3.2.5 nýtist sjónskertu og blindu fólki vel sem leiðarlína og veitir örugg skil á milli gangandi og hjólandi umferðar. Steinninn sem

notaður er á þessum myndum er með fláa sem hentar vel fyrir hjólastólanotendur og hæðarmunur á efri og neðri brún fláans er um 25 mm.

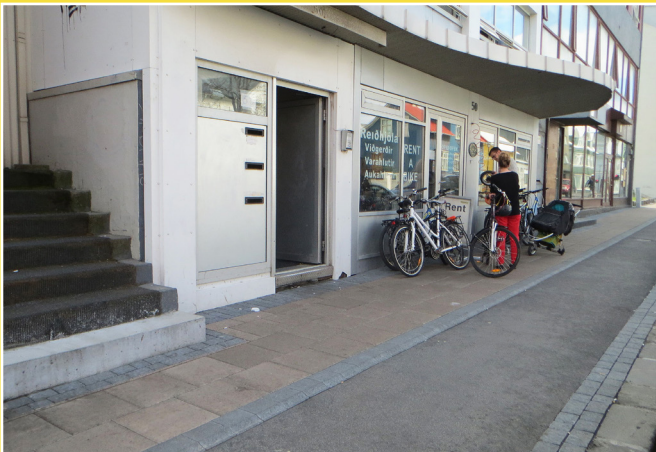
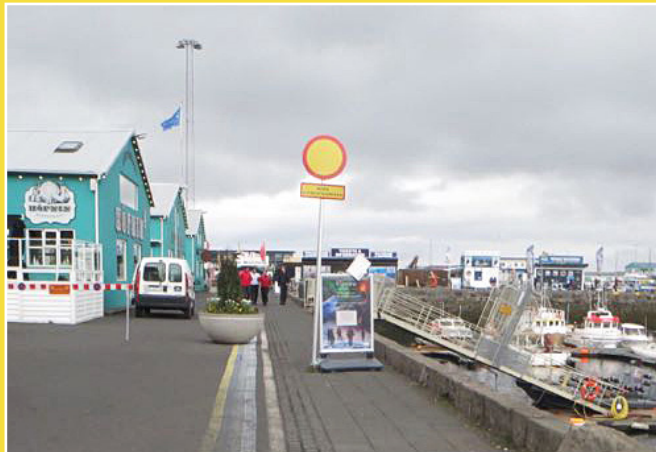
Ljósmyndir 3.2.5 og 3.2.6 sýna dæmi um gangstéttir þar sem götugögn hindra umferð

gangandi vegfarenda.

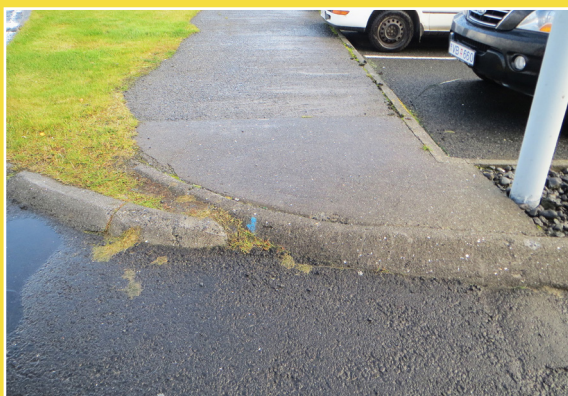
Ljósmyndir 3.3.1 og 3.3.2 sýna dæmi um gangstéttir án niðurtekta eða skábrauta fyrir hjólastólanotendur.

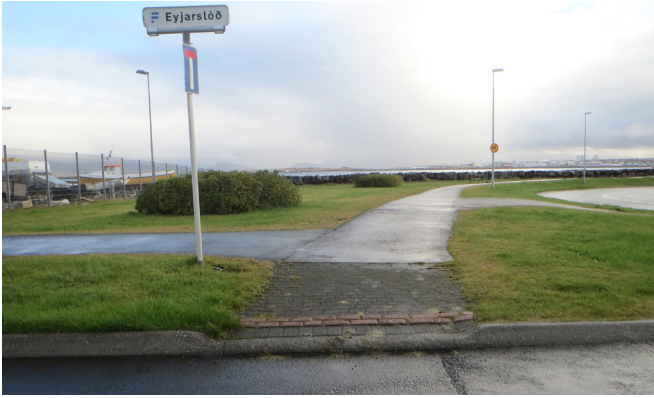
Ljósmynd 3.3.3 (Harpa Cilia)

Ljósmynd 3.3.3 sýnir dæmi um hallandi aðkomu að gangstétt en hæðarmunur við kant er of mikill.

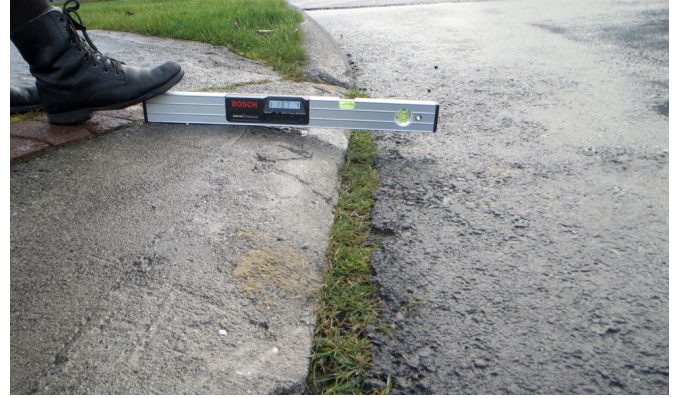
Ljósmynd 3.3.4 (Harpa Cilia)

Ljósmynd 3.3.4 sýnir dæmi um hallandi aðkomu að gangstétt en hæðarmunur og halli við kant er of mikill.

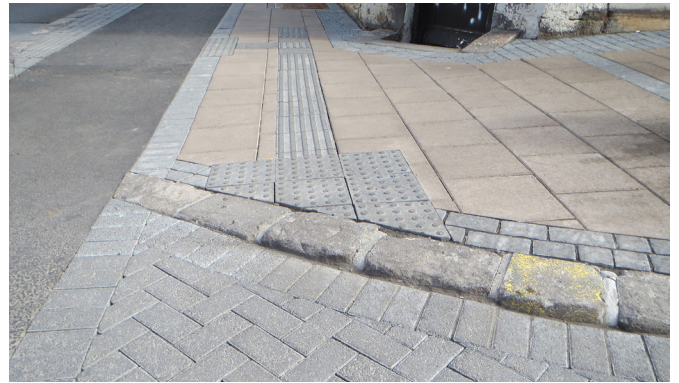
Ljósmynd 3.3.5 (Harpa Cilia)

Ljósmyndir 3.3.5 og 3.3.6 sýna dæmi um viðvörðunarsvæði við enda gangstéttar þar sem aðvörðunarsvæðið gefur ekki réttar upplýsingar.

Á ljósmynd 3.3.5 fylgja takkahellurnar bogadregna kantsteininum og því ekki hægt að átta sig á réttri stefnu til að komast beint yfir. Auk þess er kanturinn erfiður notendum hjólastóla.

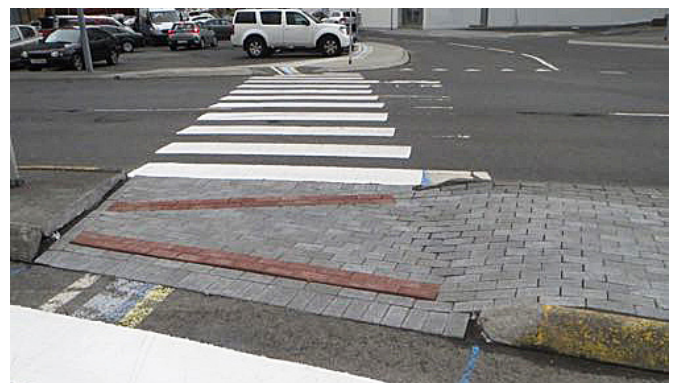
Ljósmynd 3.3.6 (Harpa Cilia)

Á ljósmynd 3.3.6 er önnur línun rétt en hin (efri línun) gefur ekki rétta stefnu til að komast beint yfir.

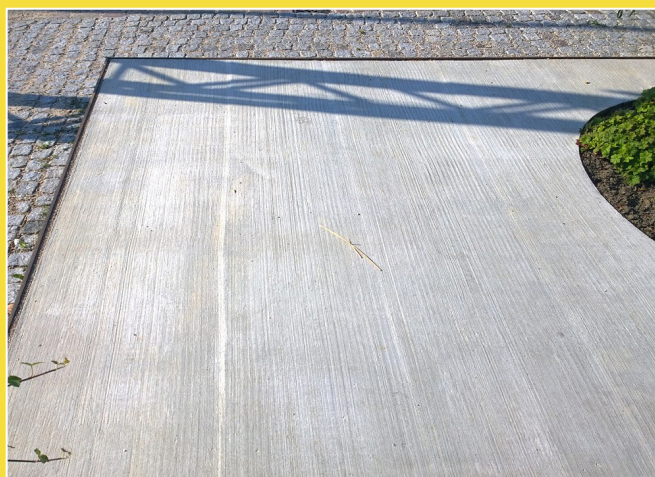
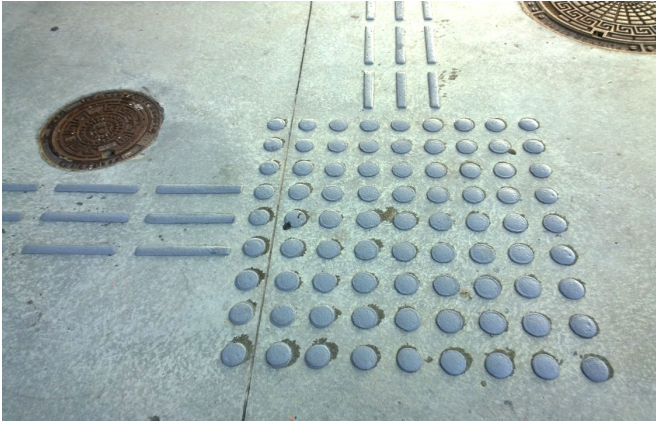
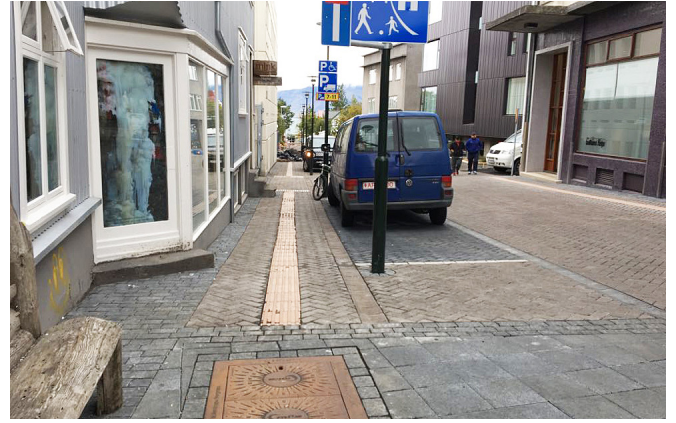
Ljósmyndir 4.1 til 4.6 sýna dæmi um mismunandi útfærslur á leiðarlínum og áherslusvæðum á gangstéttum.

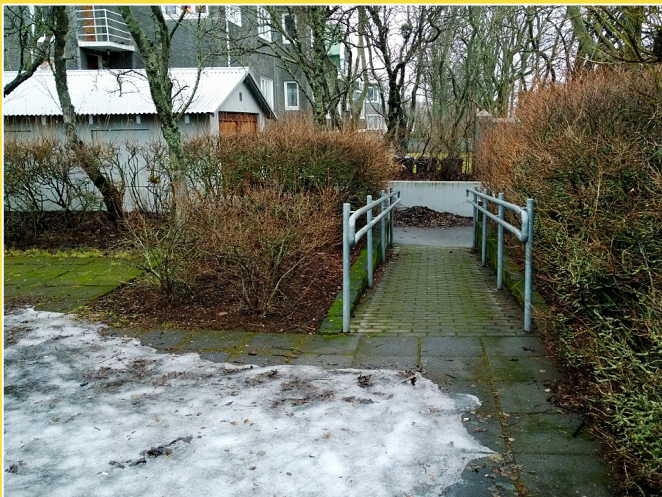
Ljósmyndir **5.1.1** og **5.1.2** sýna dæmi um hindrun sem skapast við söfnun snjóá eða íss á gangstéttum. Snjór og klaki bæði skerðir aðgengi og skapar hættu fyrir hreyfihamlað og blint fólk sem treystir á leiðarlínur

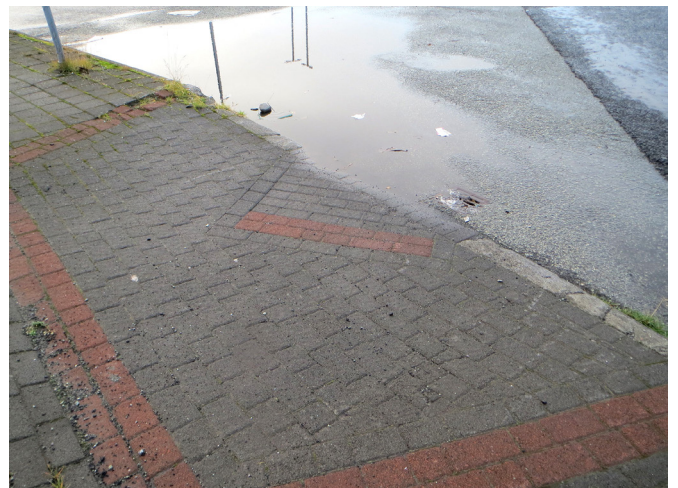
Ljósmyndir 5.3.1 til 5.3.3 sýna dæmi um hindrun eða óþægindi sem skapast t.d. af vöntun niðurfalls eða röngum halla svæðis. Aðstæður sem þessar geta bæði skert aðgengi hjólastólanotenda sem og skapað hættu fyrir blint fólk sem treystir á leiðarlínur og kennileiti í umhverfinu.

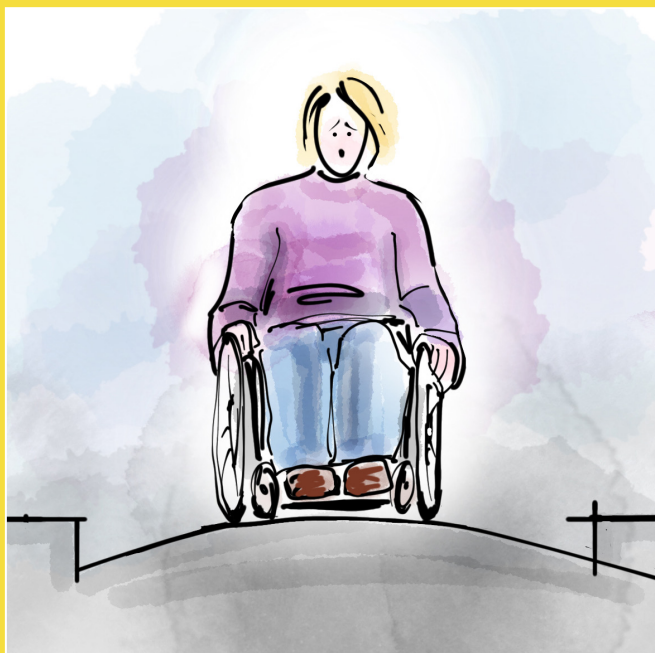
Mynd 6.1

Hliðarhalli, sé hann meiri en mesti leyfilegi vatnshalli (2%), getur verið mjög hamlandi fyrir fólk sem ferðast um með hverskyns hjólabúnað því við halla myndast ójafnvægi á líkamann og stöðug spenna sem getur valdið óþægindum. (Sjá mynd 6.1)

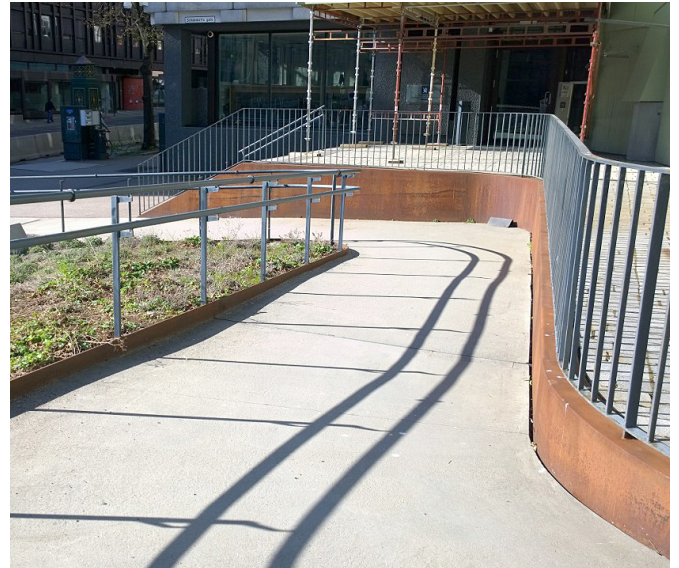
**Ljósmyndir 6.2 og 6.3** sýna dæmi um skábraut í borgarlandslagi þar sem þörf er á handlistum beggja vegna.

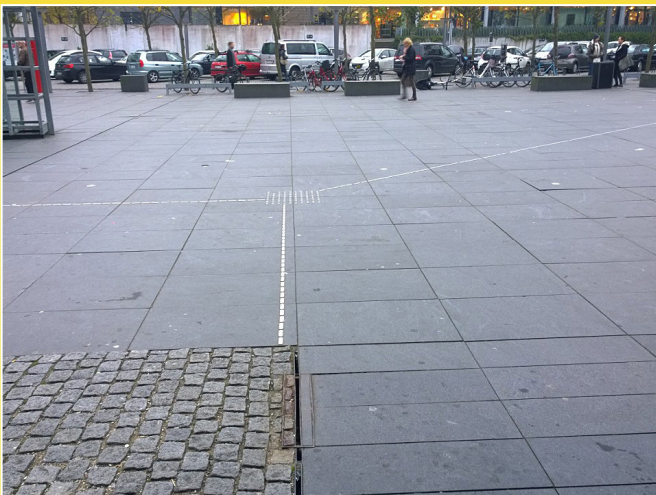
Ljósmyndir 9.1.1 og 9.1.2 sýna dæmi um leiðarlínur, sem settar hafa verið eftir á, inn á opið

svæði í borgarlandslagi og aðvörunarsvæði við stefnubreytingu.

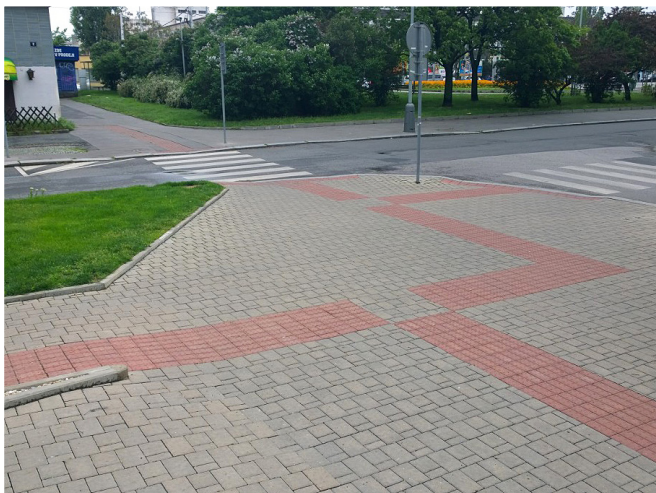
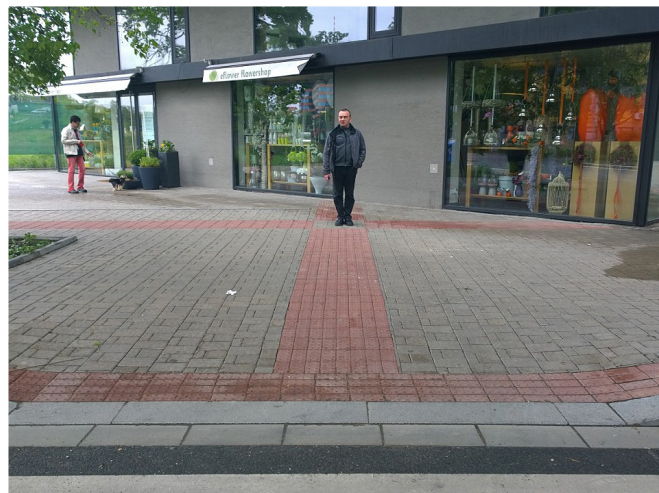
**Ljósmyndir 9.1.3 og 9.1.4** sýna dæmi um leiðarlínur, sem settar hafa verið í hellulögn, inn á opið svæði í

borgarlandslagi sem og „autt“ aðvörunarsvæði sem áherslumerkingu við stefnubreytingu.

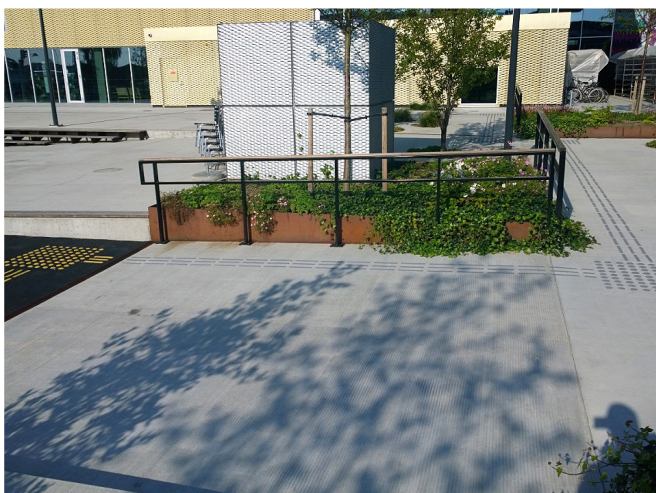
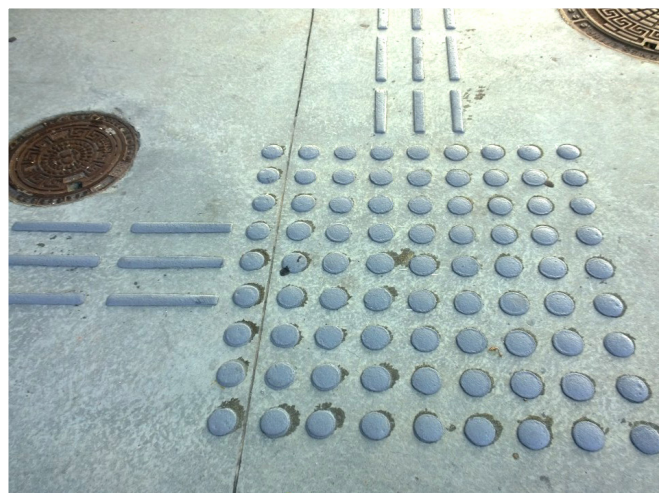
**Ljósmyndir 9.1.5 og 9.1.6** sýna dæmi um leiðarlínur, sem settar hafa verið eftir, inn á opið

svæði í borgarlandslagi og „takka“ (sem sýna) áherslumerkingu við stefnubreytingu.

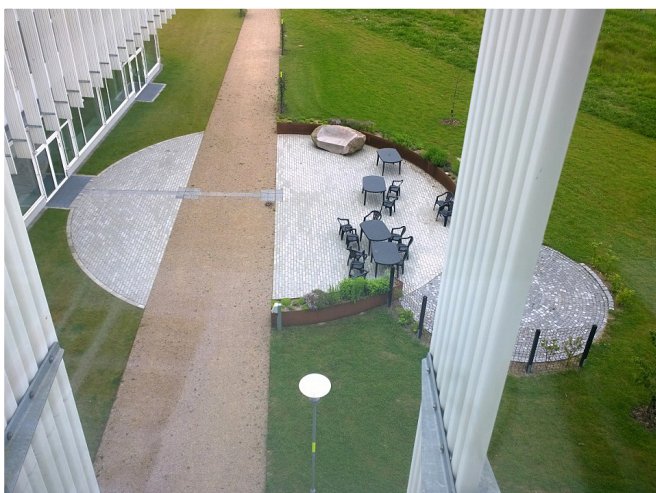
**Ljósmynd 9.1.7** (Harpa Cilia)

**Ljósmynd 9.1.7** sýnir dæmi um leiðarlínur, kanta, mismunandi yfirborðsefni í hring, áherslumerkingu við þverun og stefnubreytingu í gegnum göngustíg, sem hannaður hefur verið samhliða svæðinu.

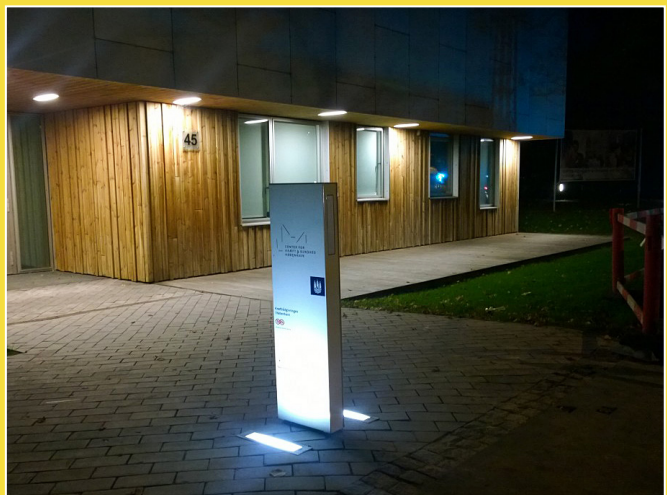
Ljósmynd 10.1.2 (Harpa Cilia)

Ljósmynd 10.1.2 sýnir dæmi um ljósgjafa sem staðsettur er við upplýsingaskilti. Þegar sá sem ætlar að skoða áletrunina stendur við skiltið lýsir ljósgjafinn beint upp í andlit og augu viðkomandi. Að auki eru ljósgjafar í skyggni hússins mjög bjartir og erfitt er að horfa í átt að innganginum.
