## **ÁSTAND STOPPISTÖÐVA Á LANDSVÍSU**

Strætisvagnar á leiðum 51, 55, 56 og 57

September 2021

**21184**

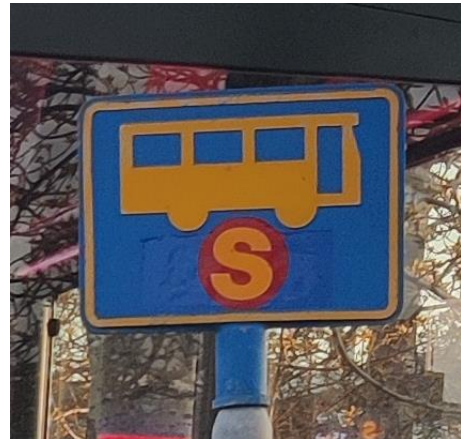
Mynd 4.1 Strætóhaus skal vera sýnilegur þegar komið er að biðstöð

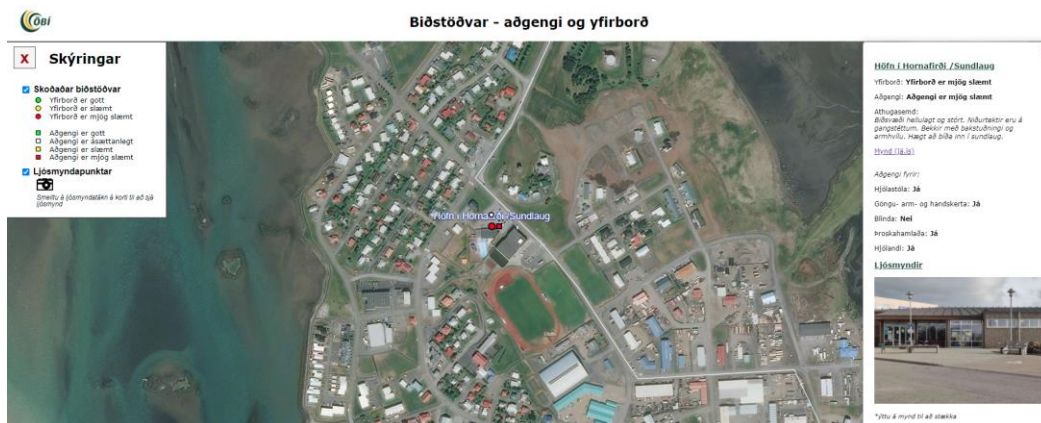
Mynd 4.2 Mynd úr vefsíðu. Hér má sjá stoppistöðina í Höfn í Hornafirði

Auk þessarar skýrslu var sett upp vefsíða þar sem hægt verður að sjá staðsetningu stoppistöðva sem teknar voru út, auk upplýsinga um ástand aðkomu og yfirborðs, samkvæmt úttektar stöðlum Reykjavíkurborgar. Þar að auki er hægt að sjá hvaða fötlunarhópi stoppistöðin hentar. Vefsíðin getur nýst einstaklingum með fötlun sem huga að ferðalagi með Strætó um Ísland og einnig geta viðkomandi sveitarfélög nýtt vefsíðana í ákvarðanatöku um endurbætur á stoppistöðvum innan sveitarfélagsins. Hægt að er sjá aðgengis möguleika með því að ýta á stoppistöðvar, þá opnast gluggi líkt og má sjá á hægri hlið á mynd 4.2. Neðst í glugganum er síðan hægt að fara inn á ja.is og sjá biðstöðvar.

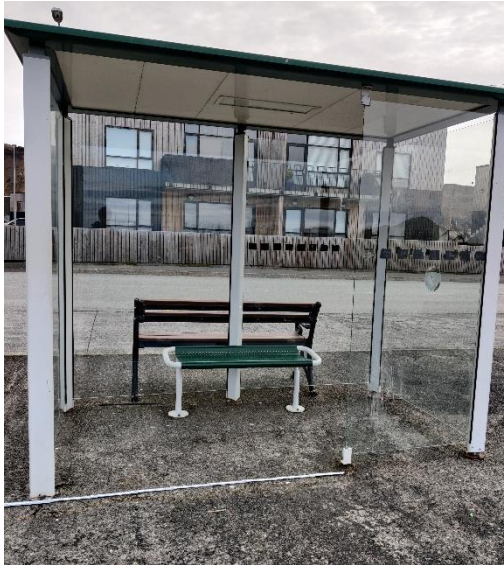
Mynd 5.1  
Biðskýli í Hveragerði.

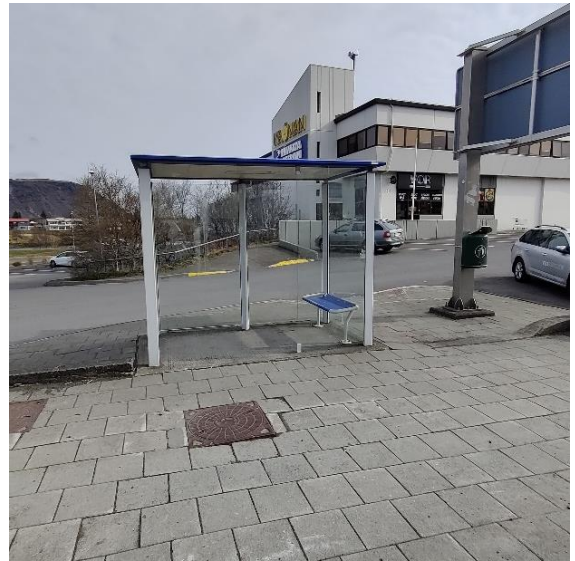
Mynd 5.2  
Biðskýli við Ráðhús Selfoss, þegar ekið er í átt til Reykjavíkur.

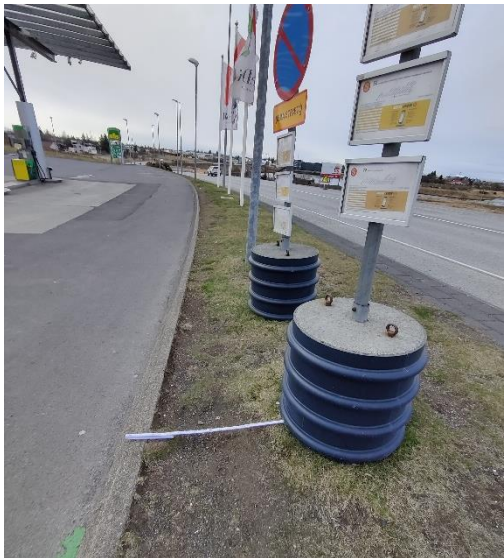
Mynd 5.3  
Biðaðstaða við Olís á Selfossi. Aðstaða þessi hentar ekki hjólastólanotendum vegna aðkomu að tímatöflustaur. Þjóðvegur 1 er í baksýn tímataflna

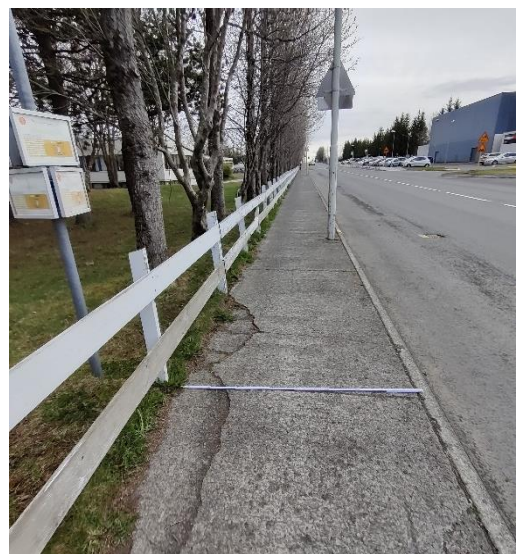
Mynd 5.4  
Biðaðstaða við Vallaskóla á Selfossi, þegar ekið er í átt til Reykjavíkur. Slæmt aðgengi að tímatöflustaur, breidd gangstétta er 160 cm.

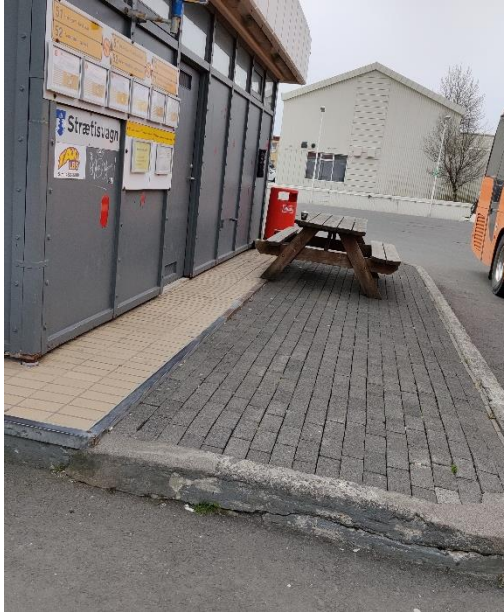
Mynd 5.5  
Biðaðstaða við Selfoss – N1. Hér er biðpallur allur upp hækkaður og er hann án niðurtekta. Erfitt getur því reynst fyrir notendur hjólastóla að komast upp á pallinn.

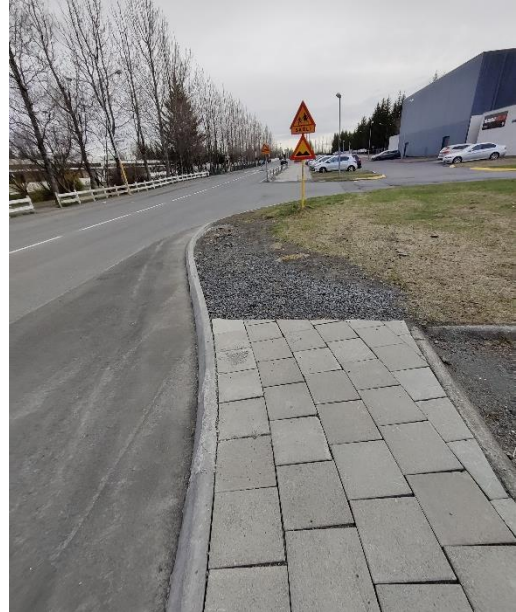
Mynd 5.6  
Biðaðstaða við Selfoss – Vallaskóla, þegar ekið er í átt til Hellu. Gangstétt þegar gengið er í átt að skóla endar í mól.

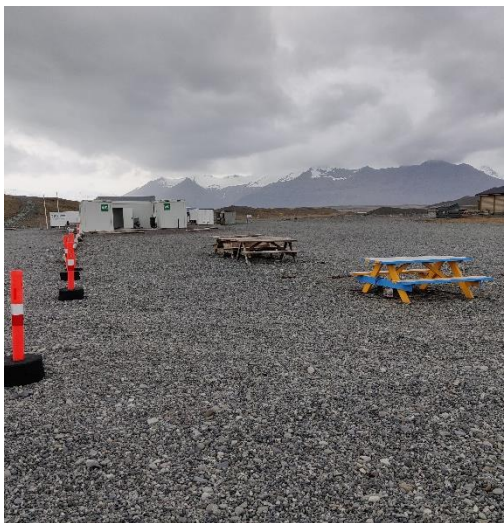
| Stoppistöðvar | Hjólástóla-<br>Göngu- og hand-<br>skertir | Blindir og sjón-<br>skertir | Þroskahömlun | Hjóla aðstaða | Aðgengi | Yfirborð | Athugasemdir<br>úttektaraðila |
|---|---|---|---|---|---|---|---|
| Jökulsárlón** | | | | | Mjög slæmt | Mjög slæmt | Allt svæðið er malarplan, Ekkert strætómerki að finna. |

Mynd 5.7  
Jökulsárlón. Engan strætóhaus er að finna á Jökulsárlóni. Starfsmenn skála við lónið nefna þennan stað „Bláa bekkinn“ sem kennileiti staðsetningar þar sem Strætó stöðvar.

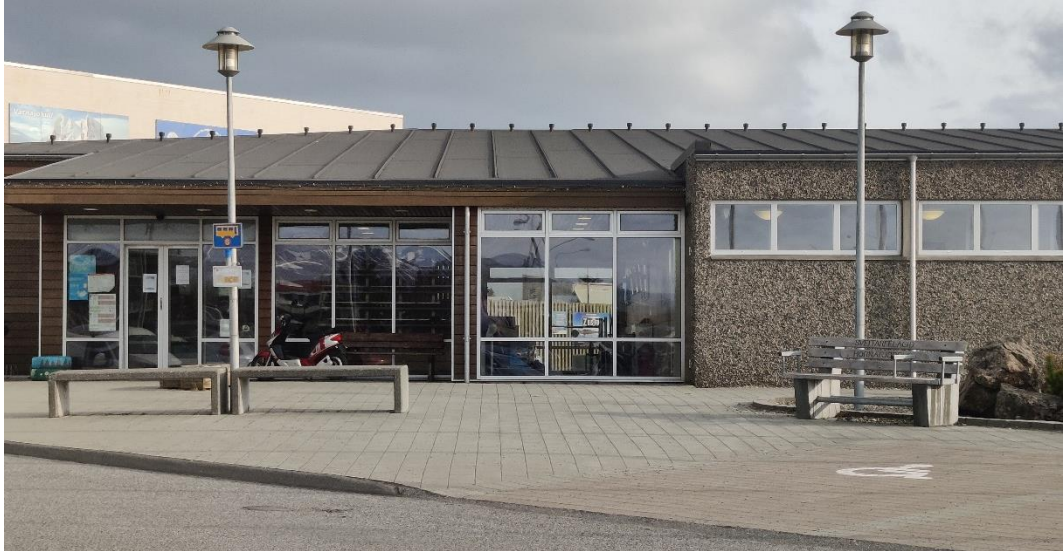
Mynd 5.9  
Sundlaug á Höfn í Hornafirði. Starfsfólk sundlaugarinnar er með upplýsingar um brottfarir Strætó og aðstoðar ef óskað er eftir því.

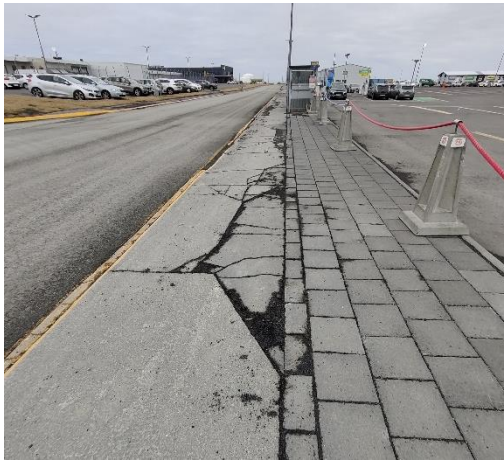
Mynd 5.10  
Yfirborð að biðstöð Strætó við Keflavíkurflugvöll.

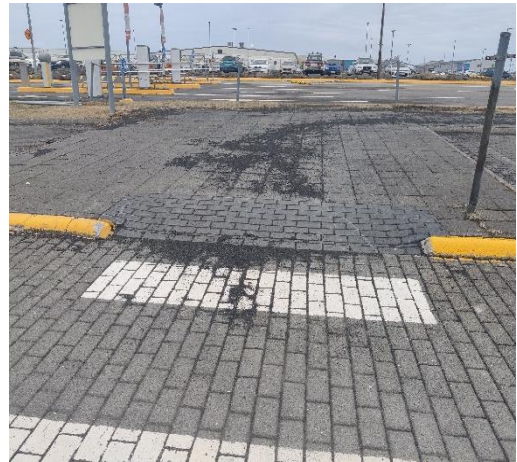
Mynd 5.11  
Gönguleið að Leifsstöð, frá biðskýli. Hér eru engar leiðilínur.

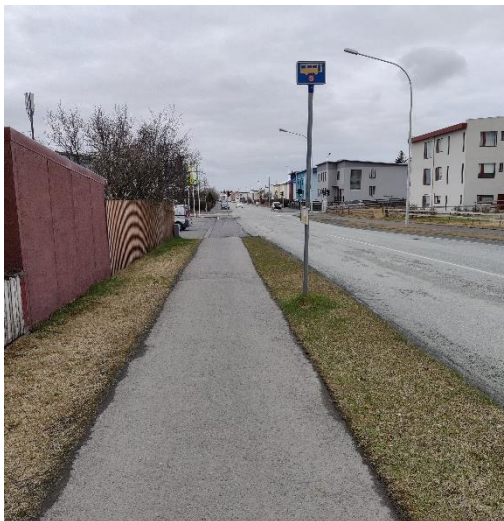
Mynd 5.12  
Á biðstöð Hringbrautar/Melateigar á leið til Keflavíkurflugvallar þarf að þvera gras til að komast upp í Strætó.

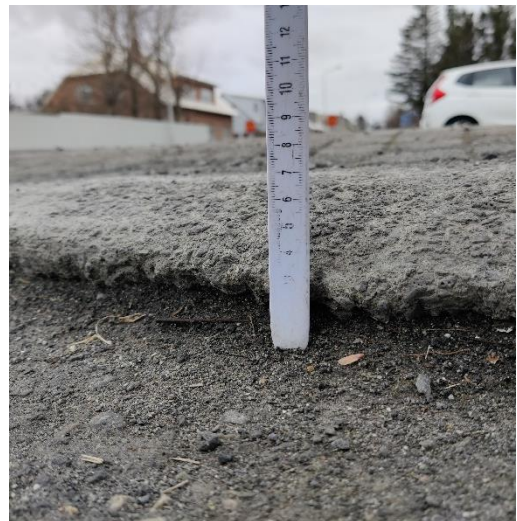
Mynd 5.13  
Lélegar niðurtektir eru á gönguþverunum í Keflavík. Myndin er tekin við Hringbraut / Norðurtún.

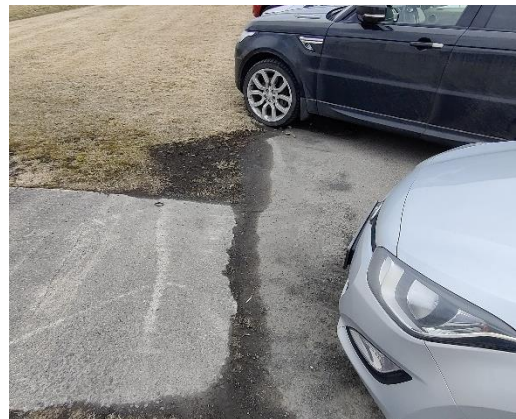
Mynd 5.17  
Endir gönguleiðar frá biðstöðvum við Keili, að Keili.

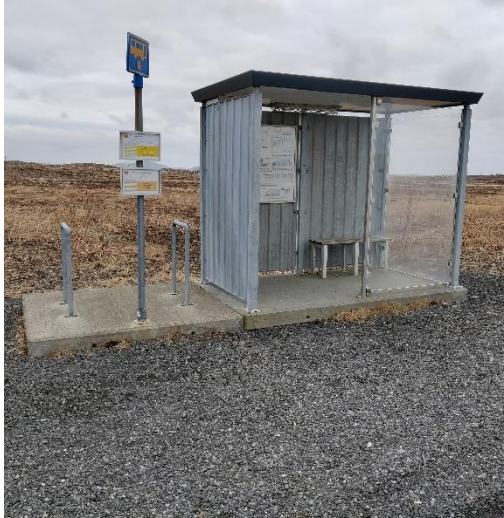
Mynd 5.18  
Biðskýli við Grindarvíkurafleggjara, á leið til Reykjavíkur. Hér er hátt þrep (18cm) upp í biðskýlið sem stendur á þéttri mól. Hér er að finna hjólastanda.

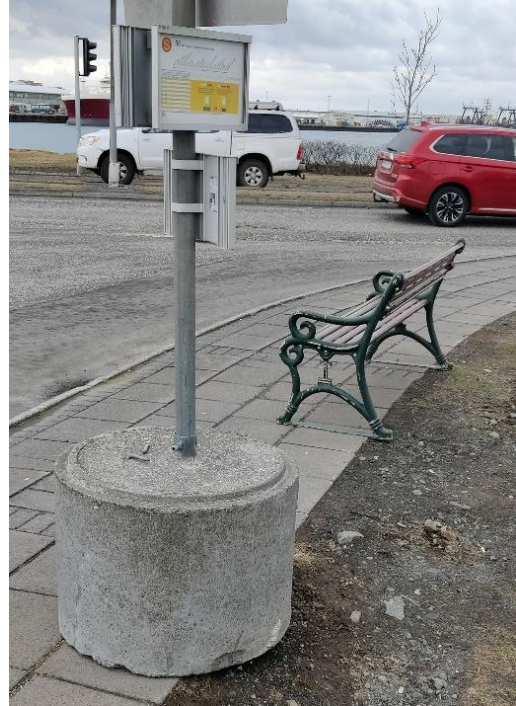
Mynd 5.19  
Stopp við Fjörð í Hafnarfirði, notað í báðar áttir. Hér eru tímatöflur á staur á steyptri undirstöðu en tímatöflunum er ekki hægt að snúa.

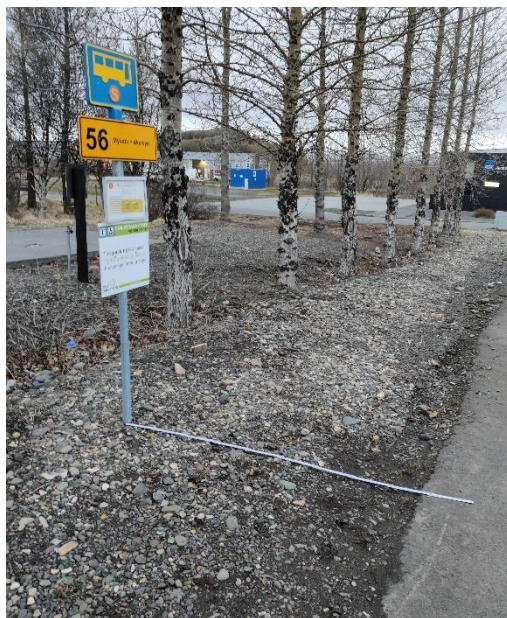
| Stoppistöðvar | Hjólástóla-notendur | Göngu- og hand-skertir | Blindir og sjón-skertir | Þroskahömlun | Hjóla aðstaða | Aðgengi | Yfirborð | Athugasemdir úttektaraðila |
|---|---|---|---|---|---|---|---|---|
| Egilsstaðir - Tjaldsvæðið | | | | ↑ | | Mjög slæmt | Mjög slæmt | Til að notast við tjaldsvæði Egilsstaða þar að fara yfir bílaplan tjaldsvæðis sem er malarplan. Erfitt getur reynst að fá upplýsingar á tímatöflu vegna staðsetningar. |

Mynd 5.20  
Stoppistöð á tjaldsvæði Egilstaða. Hér er um 1.8 metrar frá malbiki að tímatöflu staur.

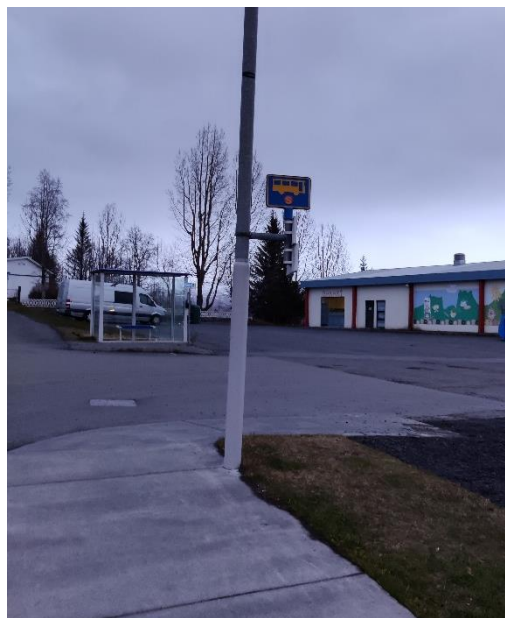
| Stoppistöðvar | Hjólástóla-notendur | Göngu- og hand-skertir | Blindir og sjón-skertir | Þroskahömlun | Hjóla aðstaða | Aðgengi | Yfirborð | Athugasemdir úttektaraðila |
|---|---|---|---|---|---|---|---|---|
| Fellabær - Olís | | ☐ | | ↑ | | Mjög slæmt | Mjög slæmt | Erfitt getur reynst að fá upplýsingar á tímatöflu vegna staðsetningar. |

Mynd 5.21  
Stoppistöð við Olís Egilstöðum, Hér er 1,7 metrar upp að tímatöflu. Tímataflan snýr í átt að grasi. Í baksýn má sjá strætóskýli sem er nýtt af SVAust.

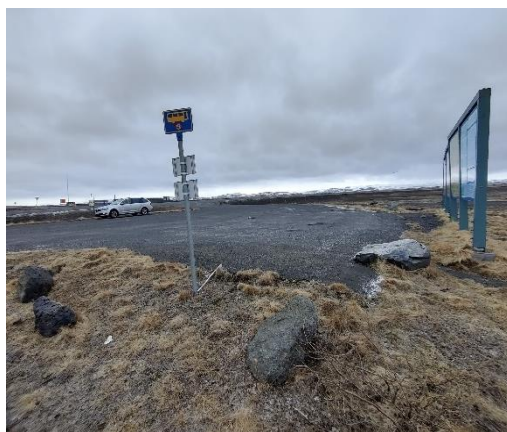
| Stoppistöðvar | Hjólástóla-notendur | Göngu- og hand-skertir | Blindir og sjón-skertir | Þroskahömlun | Hjóla aðstaða | Aðgengi | Yfirborð | Athugasemdir úttektaraðila |
|---|---|---|---|---|---|---|---|---|
| Jökulsá á Fjöllum <sup>**</sup> | | | | ↑ | | Mjög slæmt | Mjög slæmt | Engan bekk er að finna utandyra. Enga þjónustu er að finna við þetta stopp. |

Mynd 5.22  
Stopp á Jökulsá á fjöllum, hér er enga þjónustu að fá í nágrenni stopsins

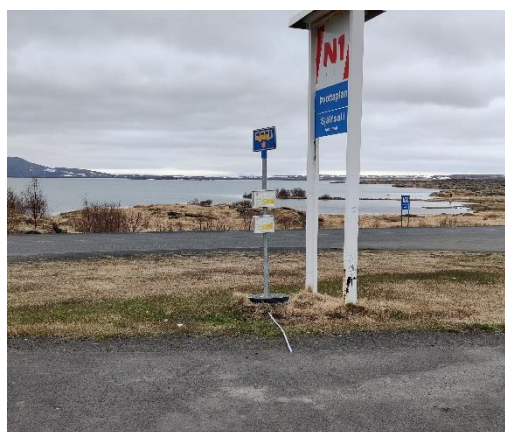
| Stoppistöðvar | Hjólástóla-notendur | Göngu- og hand-skertir | Blindir og sjón-skertir | Þroskahömlun | Hjóla aðstaða | Aðgengi | Yfirborð | Athugasemdir úttektaraðila |
|---|---|---|---|---|---|---|---|---|
| Mývatn - Reykjahlíð | | ☐ | | ↑ | | Mjög slæmt | Mjög slæmt | Erfitt getur reynst að fá upplýsingar á tímatöflu vegna staðsetningar. Hægt að notast við aðstöðu vegsjoppu. |

Mynd 5.23  
Mývatn í Reykjavíð. Stopp notað í báðar áttir. 1,5 metrar eru frá malbiki að tímatöflustaur.

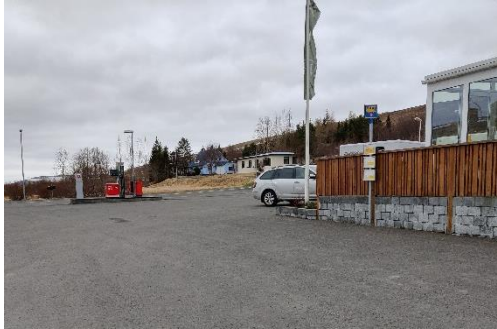
Mynd 5.24  
Stopp við Laugar. Niðurtektir og skábrautir einfalda aðkomu að Dalakofanum, til að hægt sé að bíða innandyrá. Starfsfólk hefur þekkingu um komu Strætó.

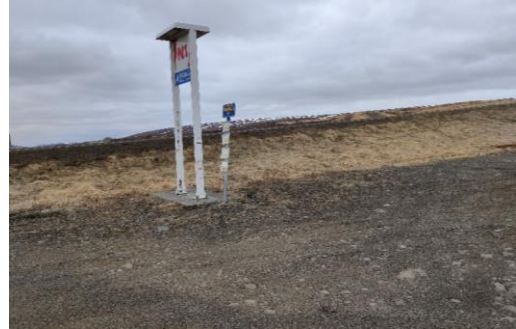
| Stoppistöðvar | Hjólástóla-notendur | Göngu- og hand-skertir | Blindir og sjón-skertir | Þroskahömlun | Hjóla aðstaða | Aðgengi | Yfirborð | Athugasemdir úttektaraðila |
|---|---|---|---|---|---|---|---|---|
| Fosshóll - Goðafoss | | | | ↑ | | Mjög slæmt | Mjög slæmt | Erfitt getur reynst að fá upplýsingar á tímatöflu vegna staðsetningar. Tímatöflustaur stendur á malarplani. Langt í næsta bekk. |

Mynd 5.25  
Fosshóll - Goðafoss. Hér er stöðvað á malarplani. Tímatöflustaur er skakkur og heldur laus í jarðveginum. Fullbúið bílastæði fyrir rútur er nær Goðafossi, sjá mynd 5.26.

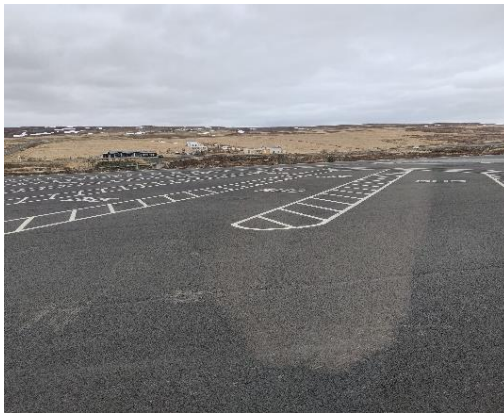
Mynd 5.26 Bílastæði fyrir rútur við Goðafoss.

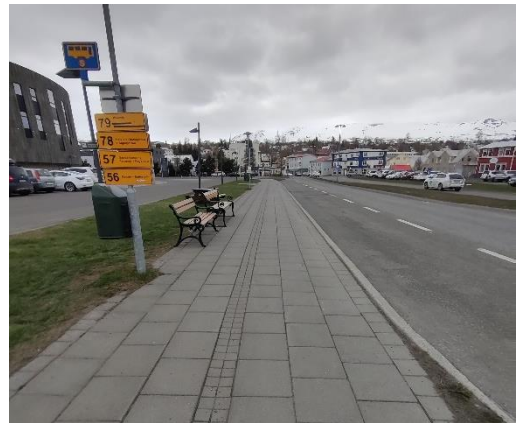
| Stoppistöðvar | Hjólástóla-notendur | Göngu- og hand-skertir | Blindir og sjón-skertir | Þroskahömlun | Hjóla aðstaða | Aðgengi | Yfirborð | Athugasemdir úttektaraðila |
|---|---|---|---|---|---|---|---|---|
| Hof Akureyri | ☉ | ☐ | | ↑ | 🚲 | Mjög slæmt | Mjög slæmt | Erfitt getur reynst að komast að tímatöflustaur vegna hæðar |

Mynd 5.27 Hof á Akureyri. Góðir bekkir með armhvílu auk augljós Strætómerkis.

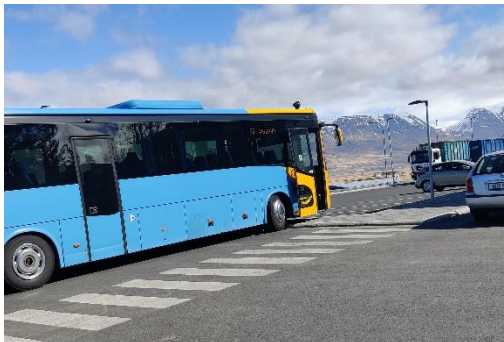
Mynd 5.28  
Varmahlíð. Samkvæmt starfsmönnum vegsjoppu stoppar Strætó annaðhvort líkt og sjá má hér, eða þar sem gámaflutningabíll er í bakgrunni. Ekki er niðurtekt við þessa gangbraut. Hvorki er strætóhaus, né tímatafla eru á svæðinu.

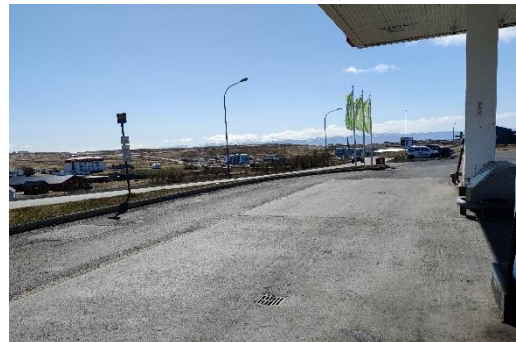
Mynd 5.29  
Stopp á Blönduósi. Hér er tímatöflustaur uppi á kanti, 95 cm frá malbiki. Þjóðvegur 1 liggur hinu megin við kantinn þar sem staurinn er staðsettur.

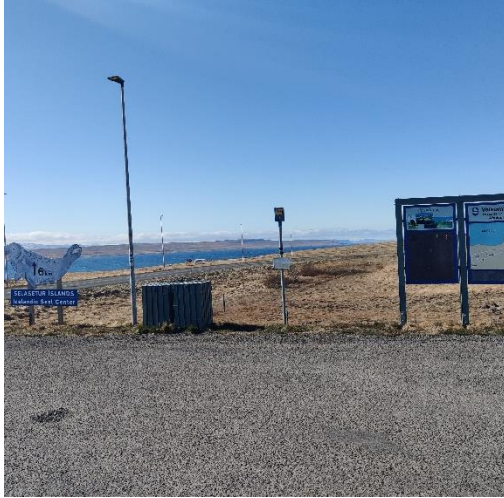
Mynd 5.30  
Biðaðstaða við Hvammstangaveg. 140 cm eru frá tímatöflustaur inn á malbikið. Borð og stólar er að finna þegar gengið er þvert yfir bílaplan.

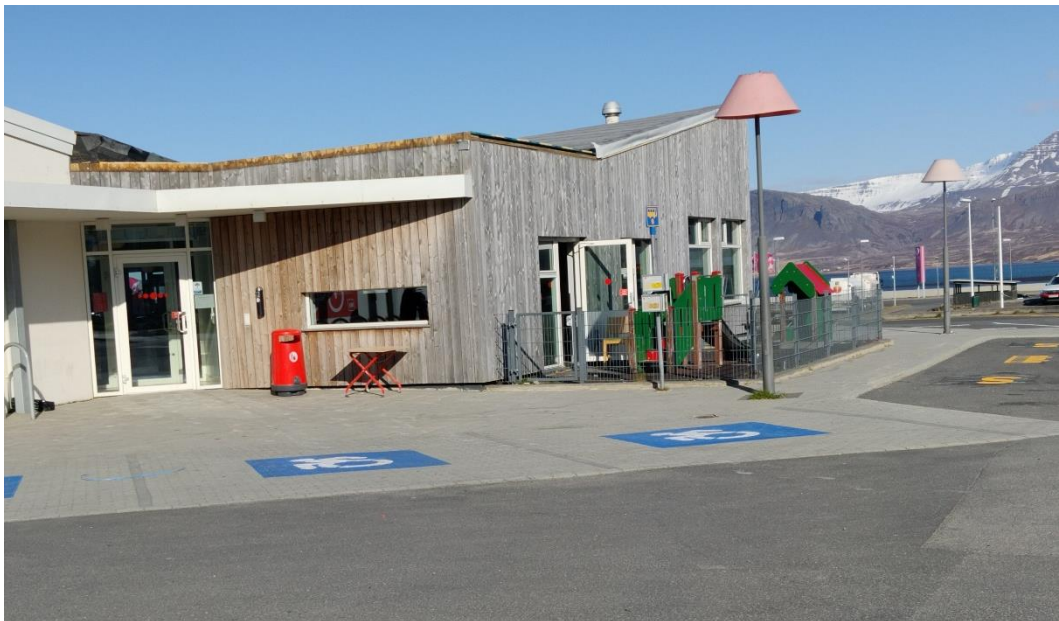
Mynd 5.32  
Borgarnes. Hér má sjá bílastæði fatlaðra, möguleika á að læsa hjólum, góða lýsingu og augljósan Strætóhaus með tímatöflum.

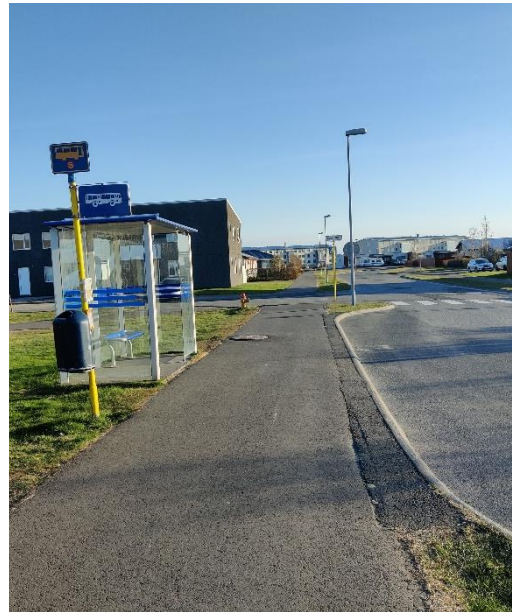
Mynd 5.34  
Bresafliot í átt að Reykjavík. Hér er gangstétt um 2,4 metrar. Biðskýli í sömu hæð og gangstéttin, tímatafla augljós og útsýni gott.
