## **ÁSTAND STOPPISTÖÐVA Á LANDSVÍSU**

Strætisvagnar á landsbyggðinni

**Október 2022**

**21184**

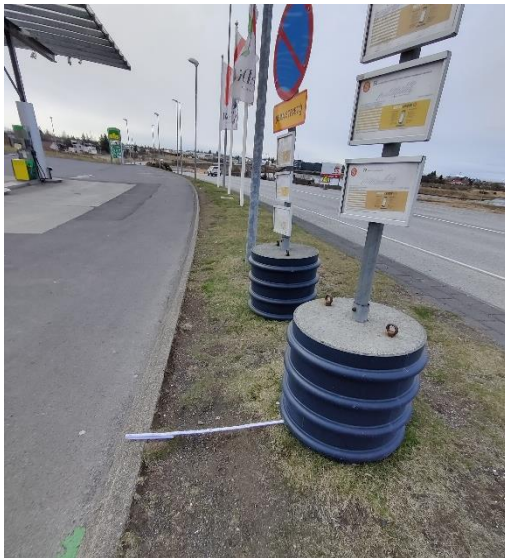
Mynd 5.3  
Biðaðstaða við Olís á Selfossi. Aðstaða þessi hentar ekki hjólastólanotendum vegna aðkomu að tímatöflustaur. Þjóðvegur 1 er í baksýn tímataflna

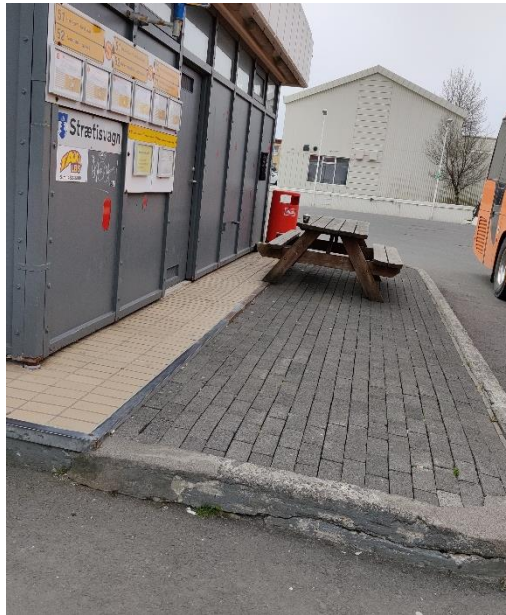
Mynd 5.5  
Biðaðstaða við Selfoss – N1. Hér er biðpallur allur upp hækkaður og er hann án niðurtekta. Erfitt getur því reynst fyrir notendur hjólastóla að komast upp á pallinn.

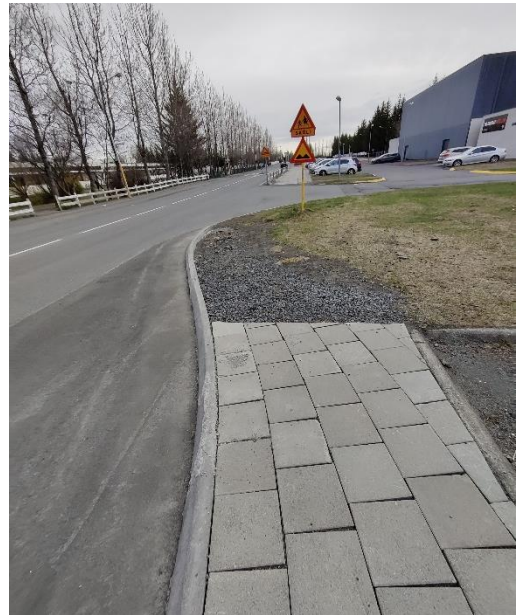
Mynd 5.6  
Biðaðstaða við Selfoss – Vallaskóla, þegar ekið er í átt til Hellu. Gangstétt þegar gengið er í átt að skóla endar í möl.

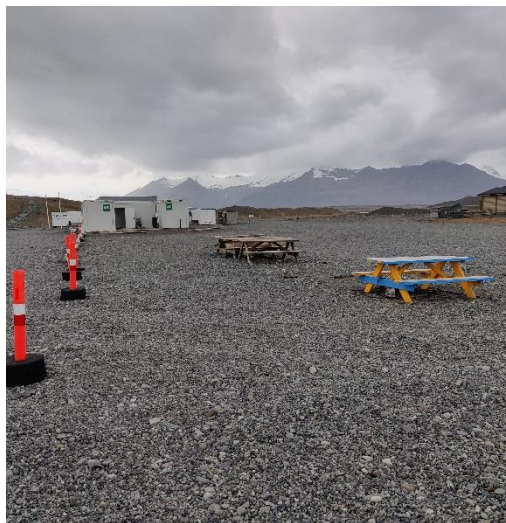
Mynd 5.7  
Jökulsárlón. Engan strætóhaus er að finna á Jökulsárlóni. Starfsmenn skála við lónið nefna þennan stað „Bláa bekkinn“ sem kennileiti staðsetningar þar sem Strætó stöðvar.

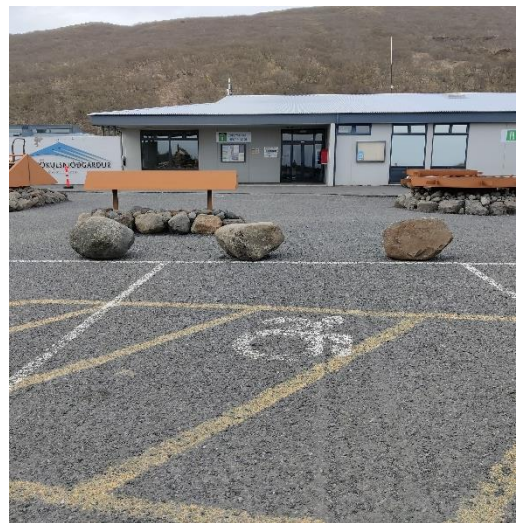
Mynd 5.8  
Skaftafell. Framkvæmdir standa yfir í Skaftafelli. Breytingar geta því átt sér stað. Tímatafla er undir skyggni á húsi, þó án Strætó hauss. Strætisvagnar komast ekki nær húsinu en grjótið sýnir.

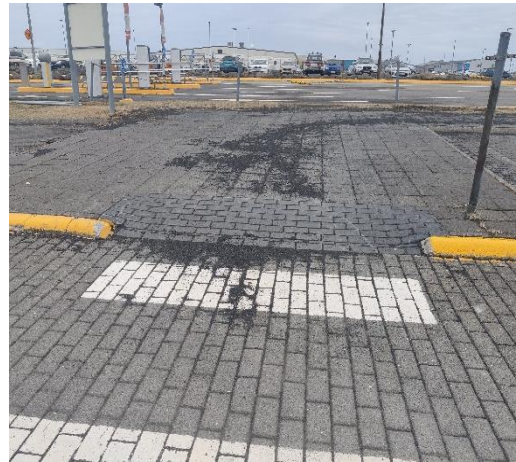
Mynd 5.13  
Gönguleið að Leifsstöð, frá biðskýli. Hér eru engar leiðilínur.

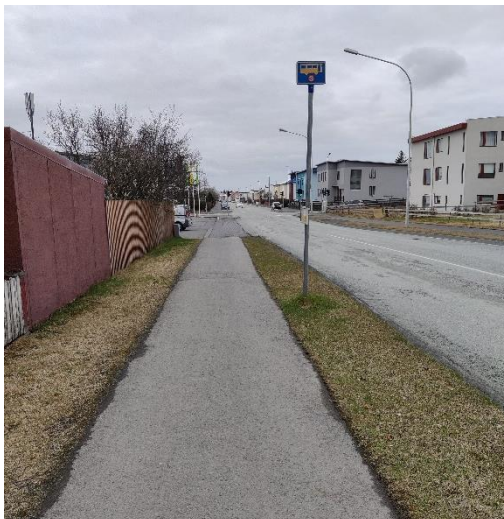
Mynd 5.14  
Á biðstöð Hringbrautar/Melateigar á leið til Keflavíkurflugvallar þarf að þvera gras til að komast upp í Strætó.

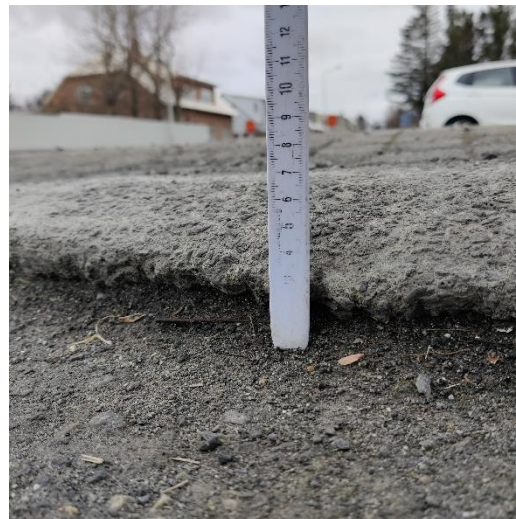
Mynd 5.15  
Lélegar niðurtektir eru á gönguþverunum í Keflavík. Myndin er tekin við Hringbraut / Norðurtún.

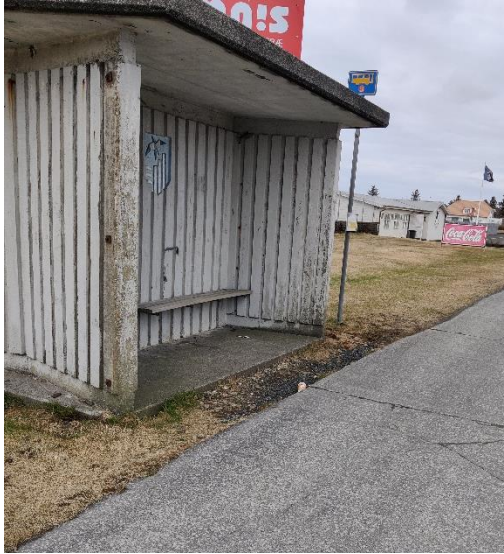
Mynd 5.16  
Biðskýli við Hringbraut /Knattspyrnuvöllur. Hér eru 60 cm af grasi/möl sem þarf að þvera til að komast að tímatöflu og inn í biðskýli.

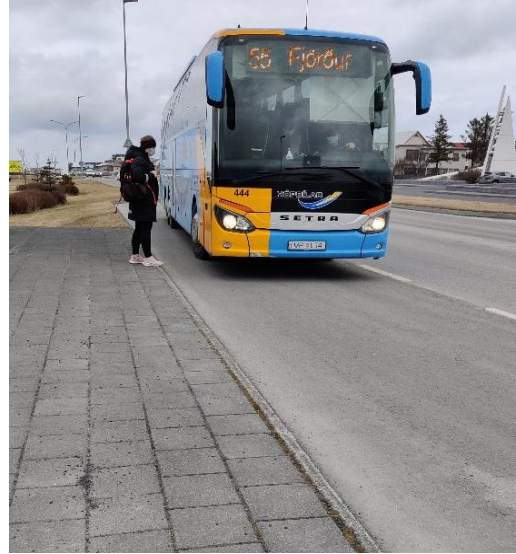
Mynd 5.17  
Njarðvíkurtorg. Leið 55 stoppar hér heldur langt frá biðstöð, notandi þurfti að stíga niður á götu áður en hann gat stígið síðan upp í vagninn.

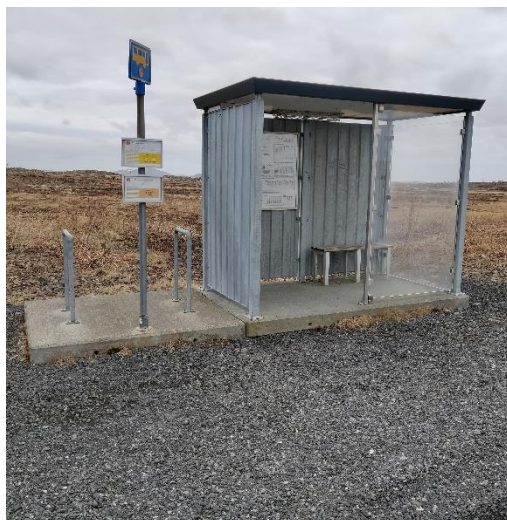
Mynd 5.20  
Biðskýli við Grindarvíkurafleggjara, á leið til Reykjavíkur. Hér er hátt þrep (18cm) upp í biðskýlið sem stendur á þéttri mól. Hér er að finna hjólastanda.

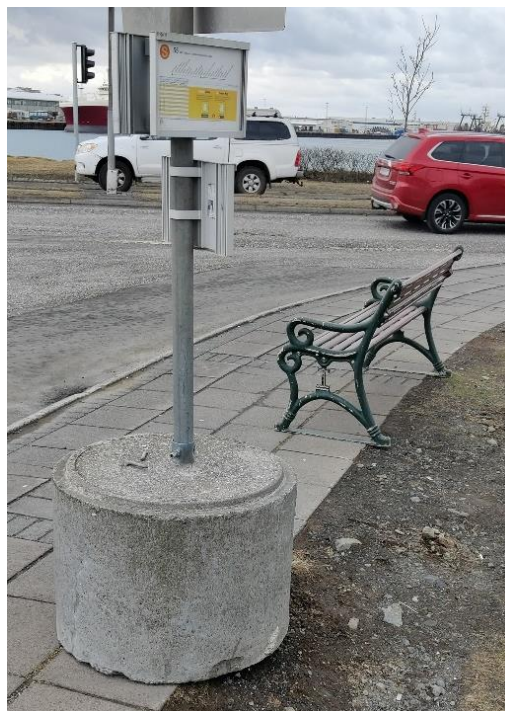
Mynd 5.21  
Stopp við Fjörð í Hafnarfirði, notað í báðar áttir. Hér eru tímatöflur á staur á steyptri undirstöðu en tímatöflunum er ekki hægt að snúa.

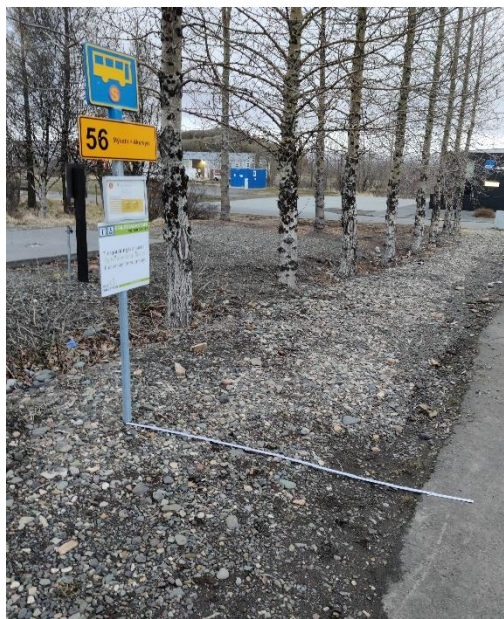
Mynd 5.22  
Stoppistöð á tjaldsvæði Egilstaða. Hér er um 1,8 metrar frá malbiki að tímatöflu staur.

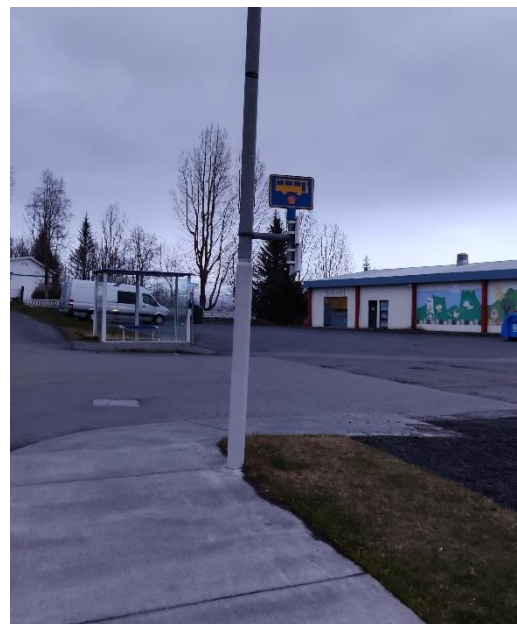
Mynd 5.23  
Stoppistöð við Olís Egilstöðum, Hér er 1,7 metrar upp að tímatöflu. Tímatöflu snýr í átt að grasi. Í baksýn má sjá strætóskýli sem er nýtt af SVAust.

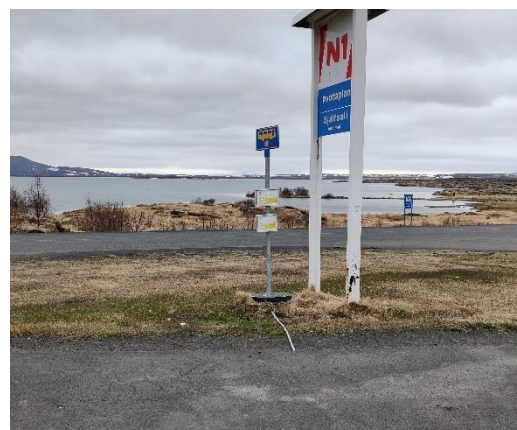
Mynd 5.25  
Mývatn í Reykjahlíð. Stopp notað í báðar áttir. 1,5 metrar eru frá malbiki að tímatöflustaur.

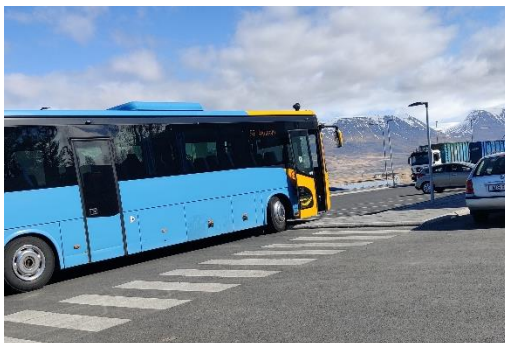
Mynd 5.30  
Varmahlíð. Samkvæmt starfsmönnum vegsjöppu stoppar Strætó annaðhvort líkt og sjá má hér, eða þar sem gámaflutningabíll er í bakgrunni. Ekki er niðurtekt við þessa gangbraut. Hvorki er strætóhaus, né tímatæfla á svæðinu.

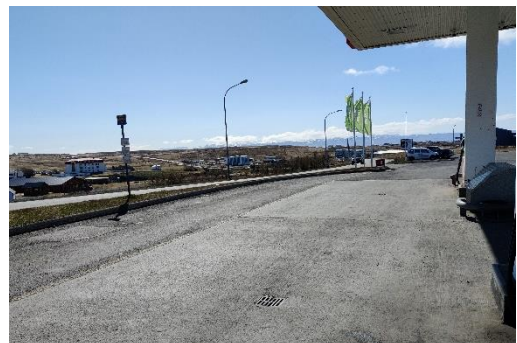
Mynd 5.31  
Stopp á Blönduósi. Hér er tímatöflustaur uppi á kanti, 95 cm frá malbiki. Þjóðvegur 1 liggur hinu megin við kantinn þar sem staurinn er staðsettur.

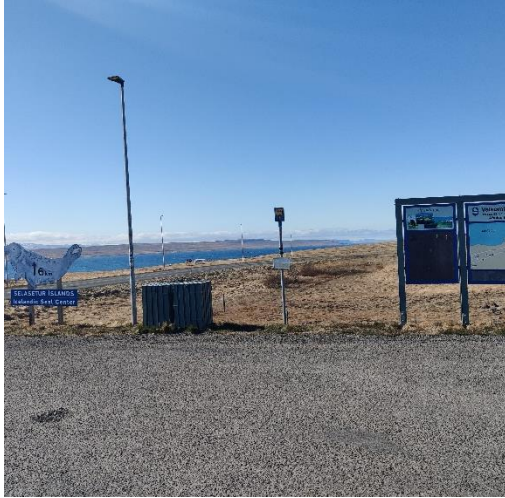
Mynd 5.32  
Biðaðstaða við Hvammstangaveg. 140 cm eru frá tímatöflustaur inn á malbikið. Borð og stólar er að finna þegar gengið er þvert yfir bílaplan.

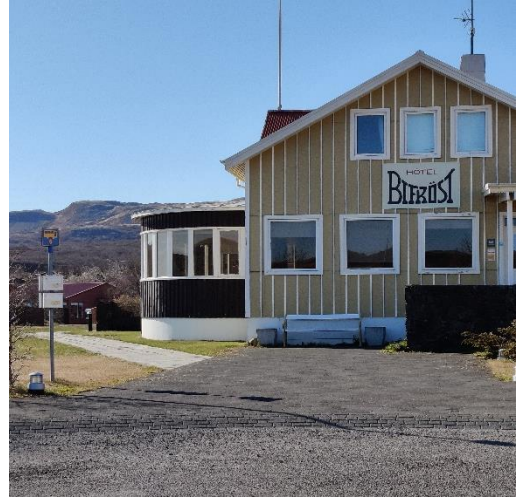
Mynd 5.33  
Biðaðstaða við Bifröst. Bekk má sjá upp við húsið. Um 1 m er í tímatöflustaur frá stétt. Aðstaða til að læsa hjólum er við húsið.

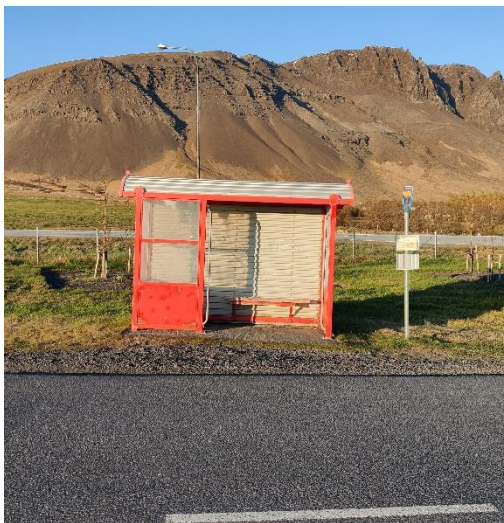
Mynd 5.37  
Klébergsskóli í átt að Akureyri. Engar gangstéttir né þveranir eru að stoppi og tímatöflu fyrir leið 57 vantar. Um 2m af mól eru frá biðskýli að malbiki.

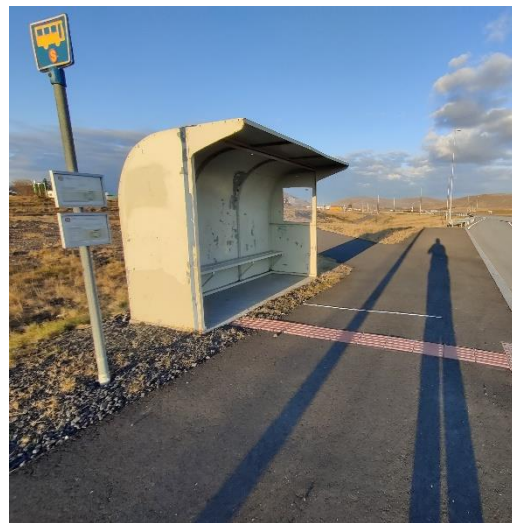
Mynd 5.38  
Esjumelar í átt að Akureyri. Leiðarlínur fyrir blinda eru frá biðskýli að innstigi strætó, en ekki að biðskýli annarsstaðar frá. Um 50 cm af mól eru frá malbiki biðstöðvar að strætóskýli og tímatöflustaur.

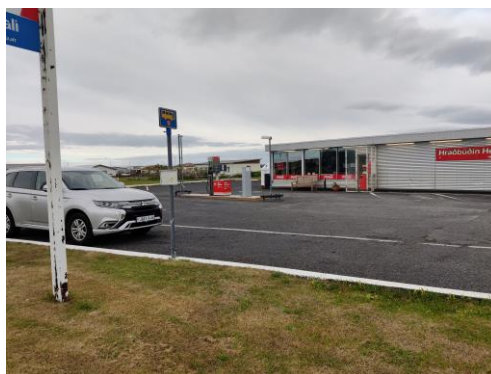
Mynd 5.39  
Hellsandur. Biðsvæði á grassvæði, tímatöflu snýr út að grasi, getur ekki verið snúið að götu. Þrep eru upp í vegsjoppu í bakgrunni.

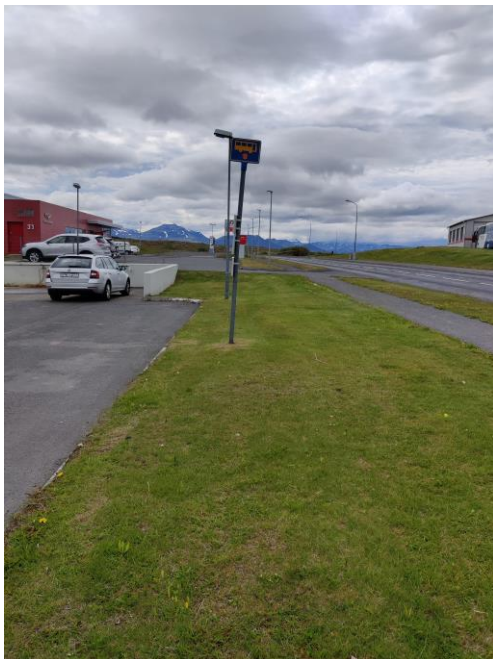
Mynd 5.41  
Stykkishólmur Olís. Biðsvæði á grassvæði. Engar gönguleiðir að tímatöflu

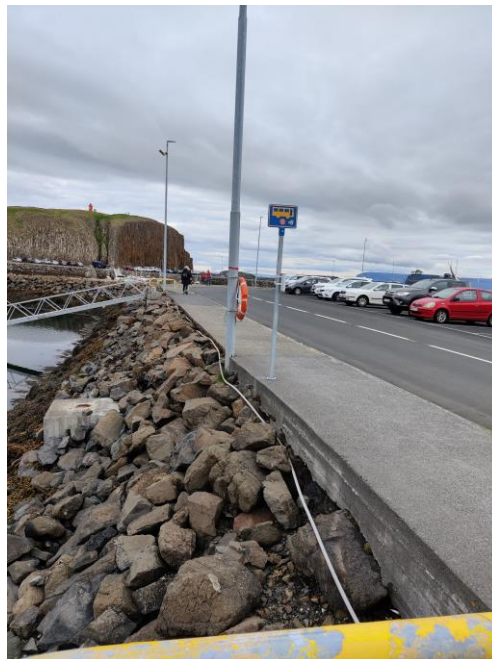
Mynd 5.42  
Stykkishólmur – Höfnin. Tímatafla er við hafnarbakkann. Fallhætta niður í grjótt og sjó.

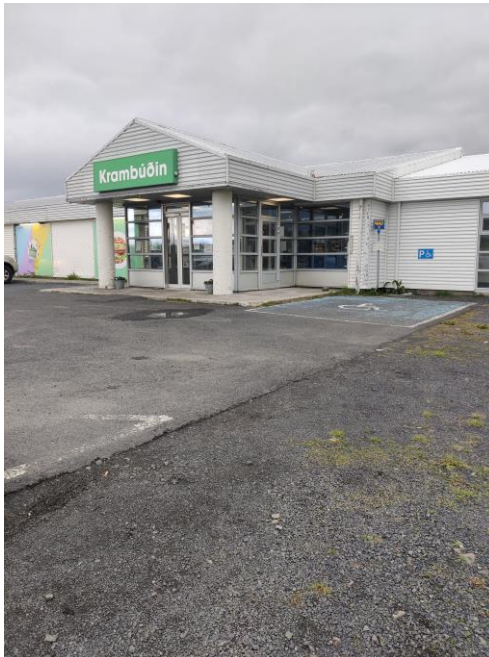
Mynd 5.43  
Hólmavík. Tímatafla staðsett innst í bílastæði  
fatlaðra

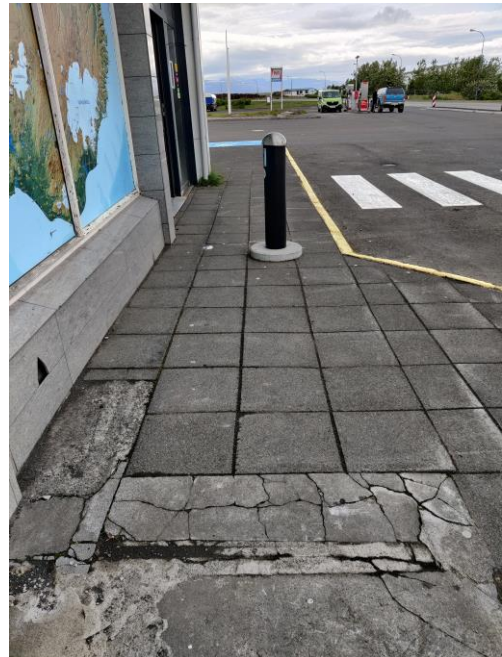
Mynd 5.44  
Búðardalur. Sígrettustampur í gönguleið að  
biðsvæði.

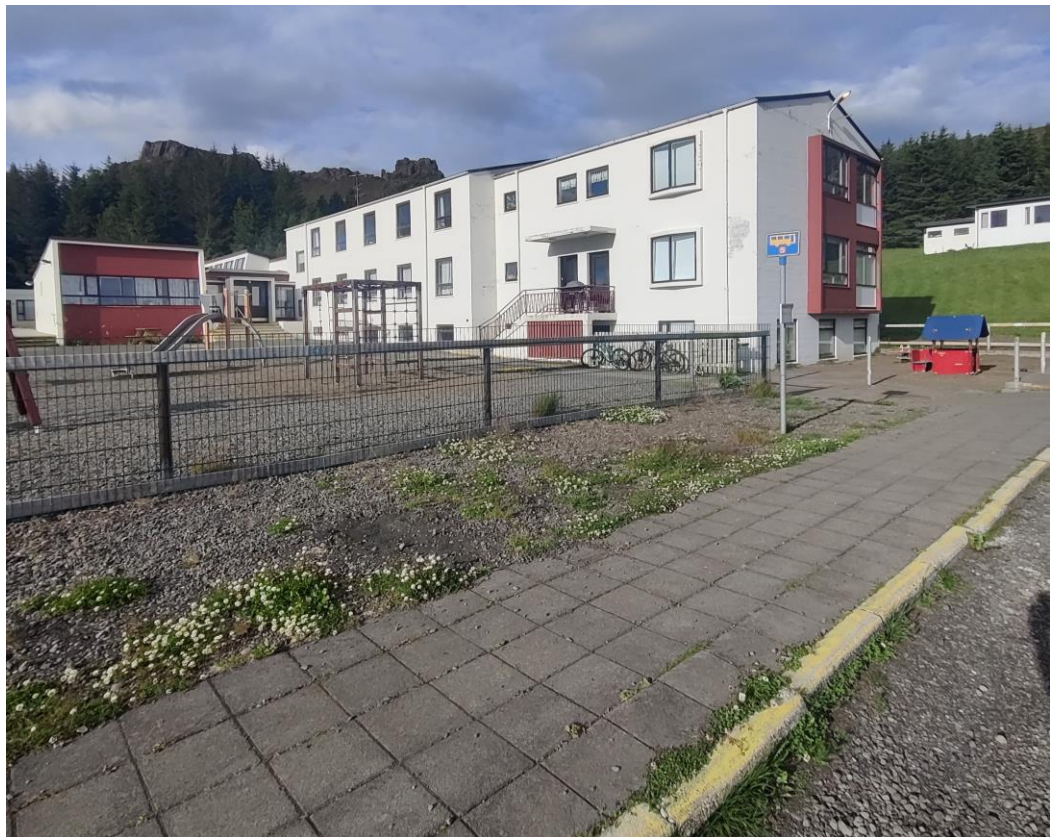
Mynd 5.45 Varmalandsskóli. Bíðsvæði, engar niðurektir af gangstétt. 60 cm milli stéttar og tímatöflustaura.

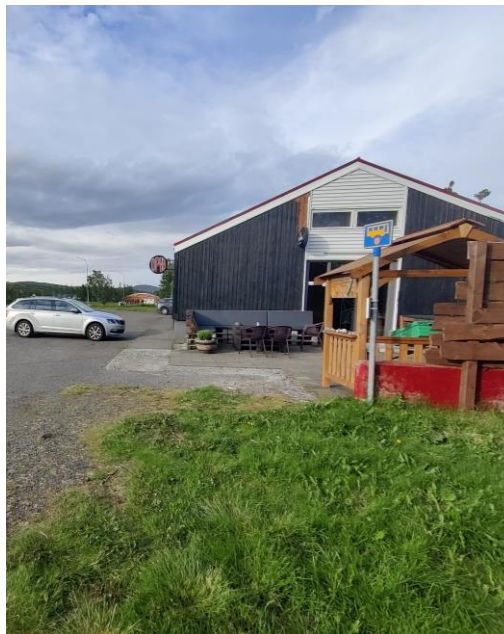
Mynd 5.46  
Kleppjárnsreykir. Tímatafla staðsett innan grassvæðis.

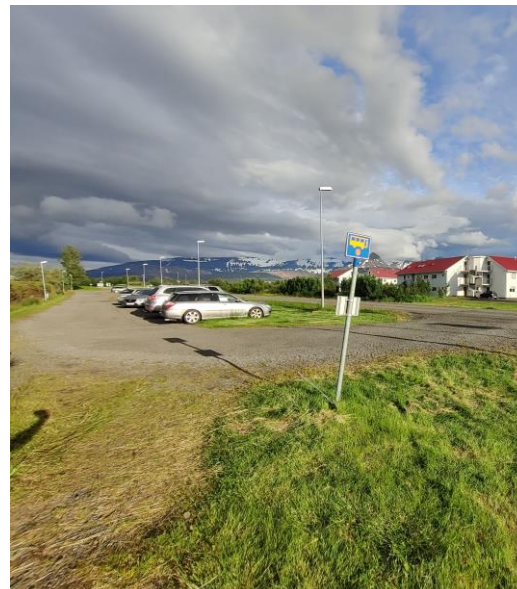
Mynd 5.47  
Hvanneyri. Tímatafla staðsett á grassvæði.

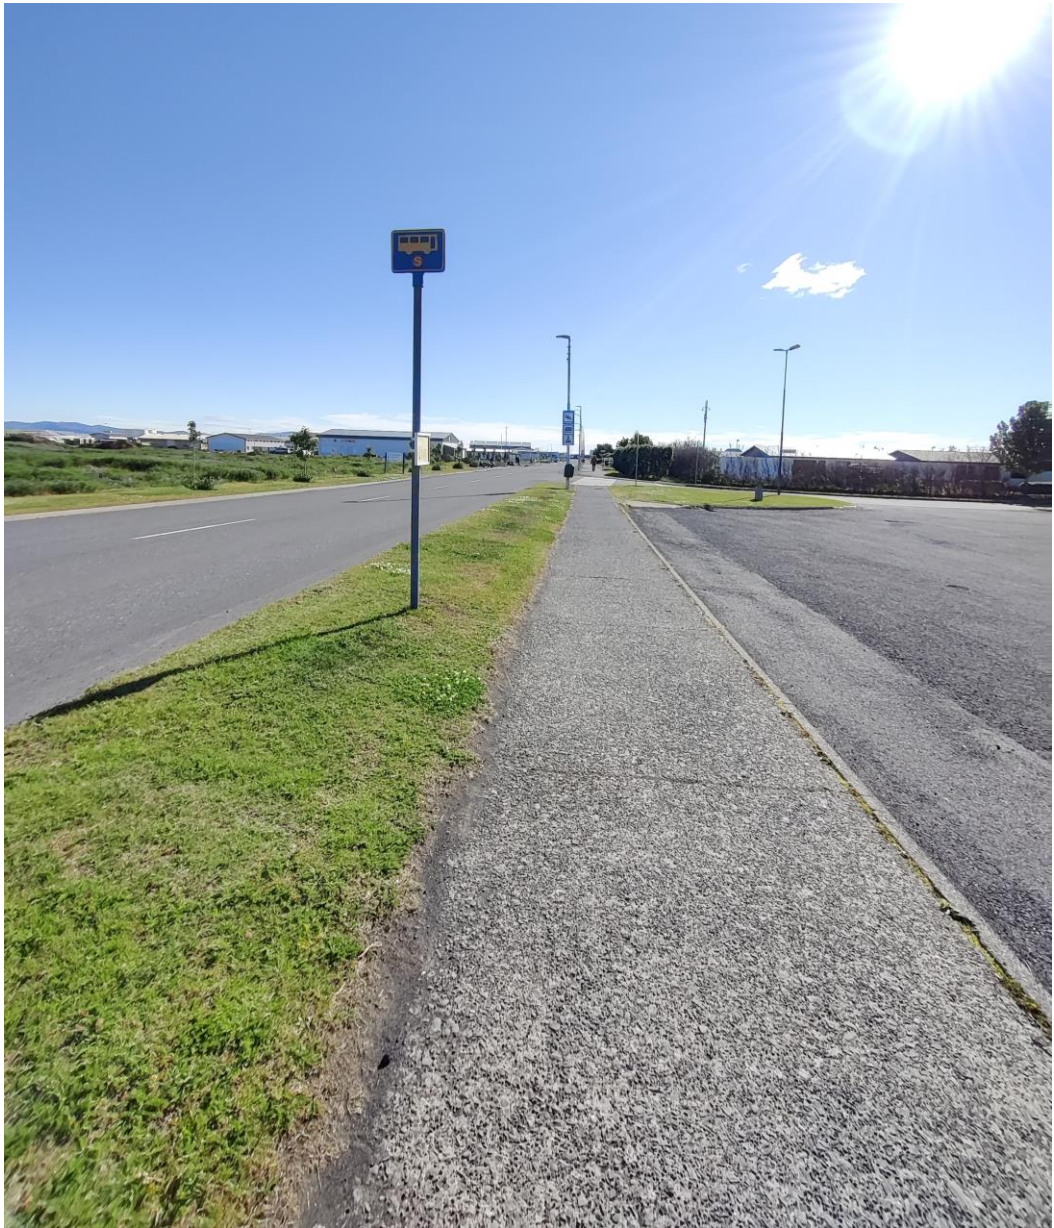
Mynd 5.48 Þorlákshöfn. Biðsvæði á 150 cm gangstétt milli vegar og bílastæðis verslunarkjarna.

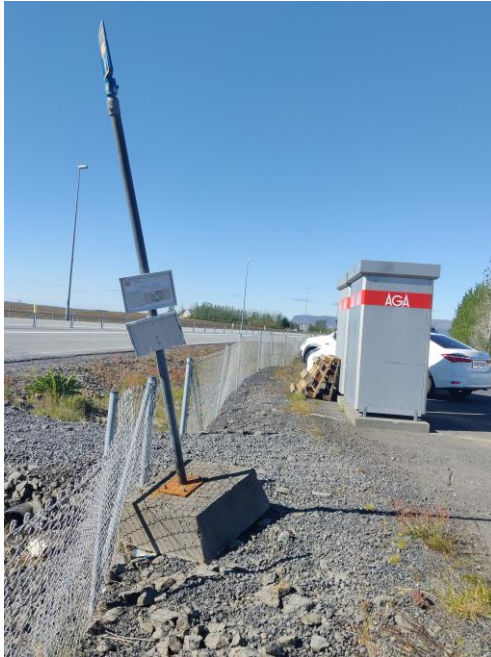
Mynd 5.49 Borg í Grímsnesi. Hér má sjá skakkan staur á malarundirlagi. Tímatöflu fyrir leið 73 vantar.

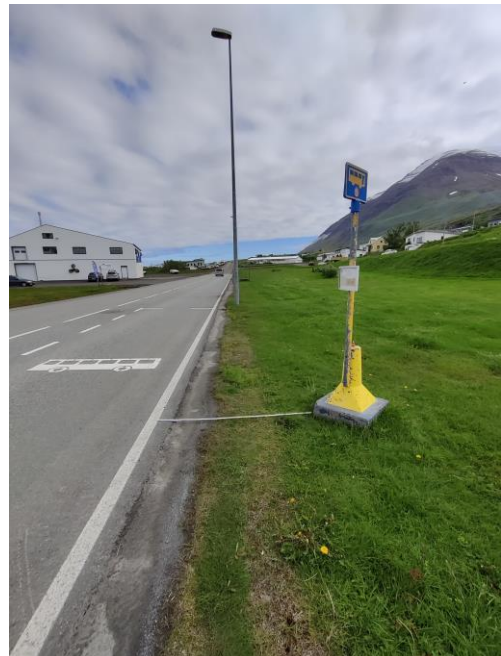
Mynd 5.56 Ólafsfjörður – Múlavegur. Tímatafla staðsett á þennan hátt í báðar áttir við Múlaveg.

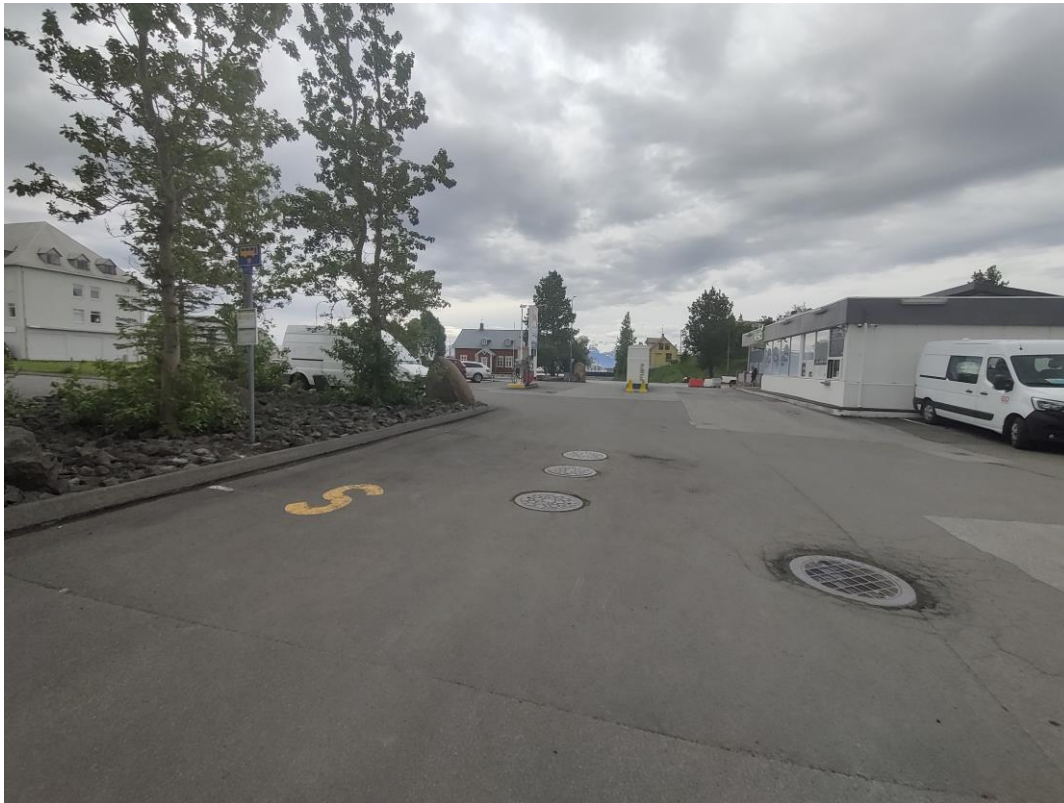
Mynd 5.57 Húsavík. Tímatafla staðsett dágóðan spöl frá verslun staðarins.

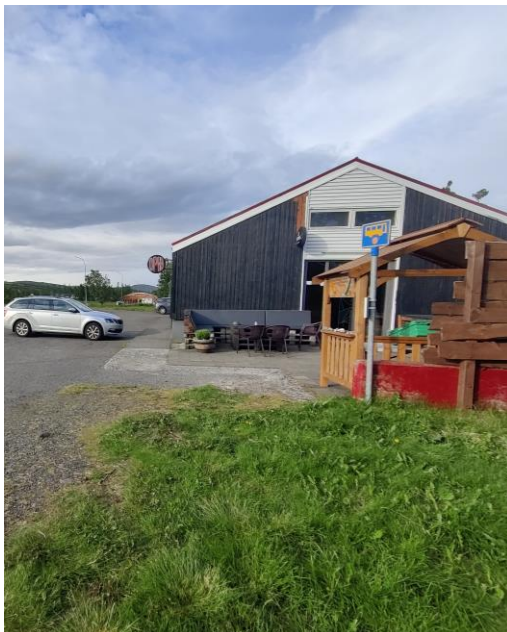
Mynd 5.58  
Kleppjárnsreykir. Tímatafla staðsett innan  
grassvæðis.

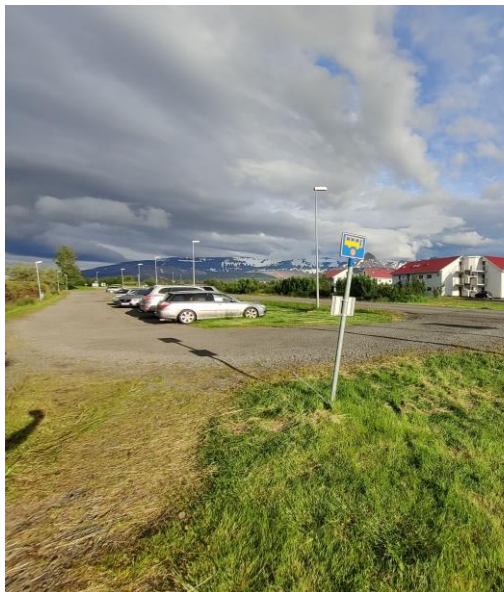
Mynd 5.59  
Hvanneyri. Tímatafla staðsett á grassvæði.

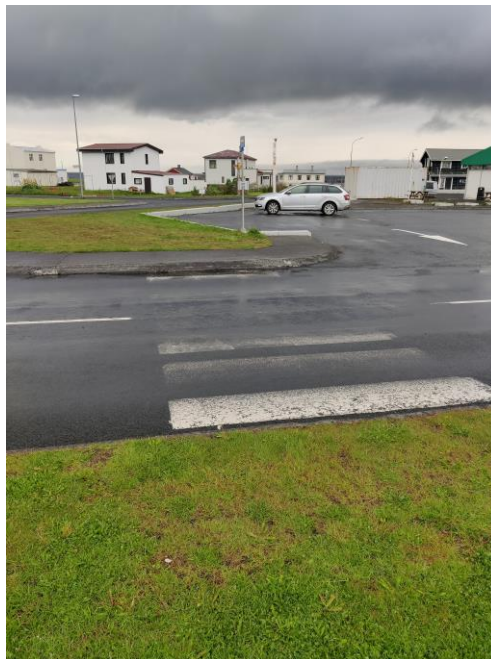
Mynd 5.64 Skagaströnd: Gönguþverun að tímatöflu án niðurtækta, ganga þarf yfir gras frá gangstétt.

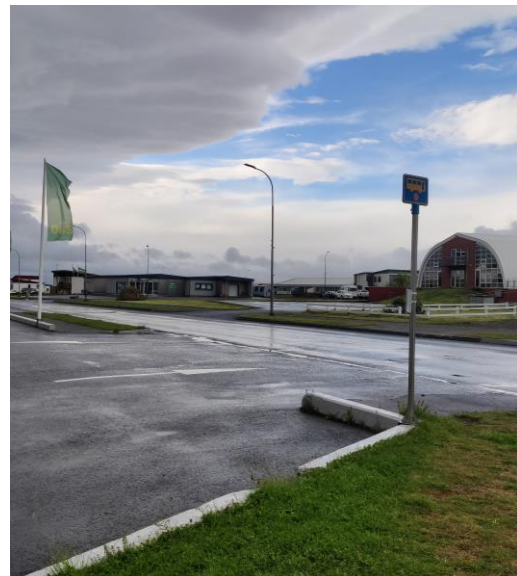
Mynd 5.65 Skagaströnd. Tímatafla er staðsett utarlega á bílaplani Olís.
