# Algild hönnun utandyra

**Algild hönnun utandyra  
Öryrkjabandalag Íslands**

Mars 2017

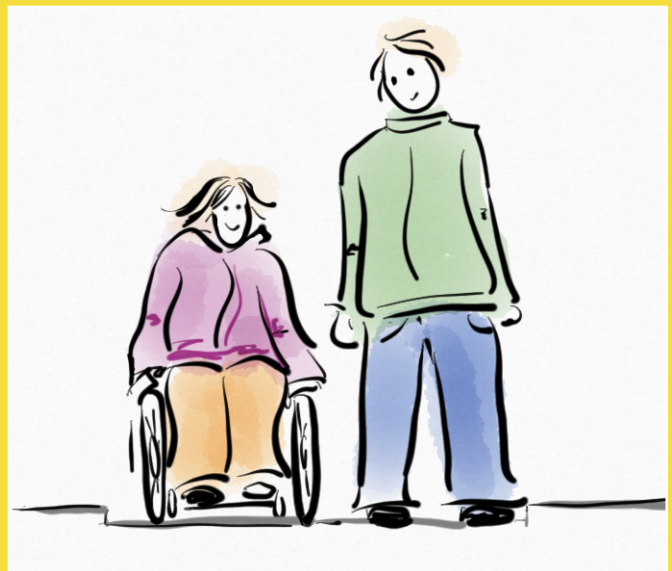
Mynd 1.1

Gönguleið ætti að minnsta kosti að vera nægilega breið fyrir einn hjólastól og samferðamann, en sama breidd er nauðsynleg til mætinga. Besta hönnun miðast við a.m.k. tvöfalda breidd hjólastóla, svo að hægt sé að mætast á tveimur hjólastólum eða vera samferða. Umferðarmál fyrir einn hjólastól og einn samferðamann er 1500 mm (mynd 1.1). Umferðarbreidd fyrir tvo hjólastóla er 1800 mm (mynd 1.2). Breiðir göngustígar henta einnig fólki með barnavagna hvort sem er við mætingu eða samfylgd.

-1500-

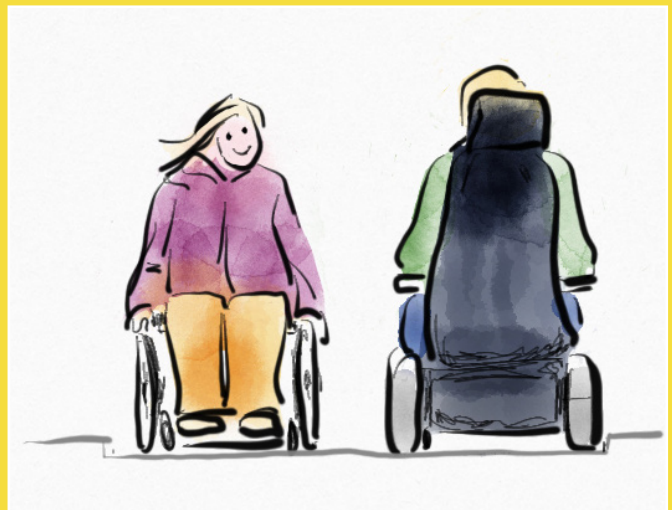
Mynd 1.2

-1800-

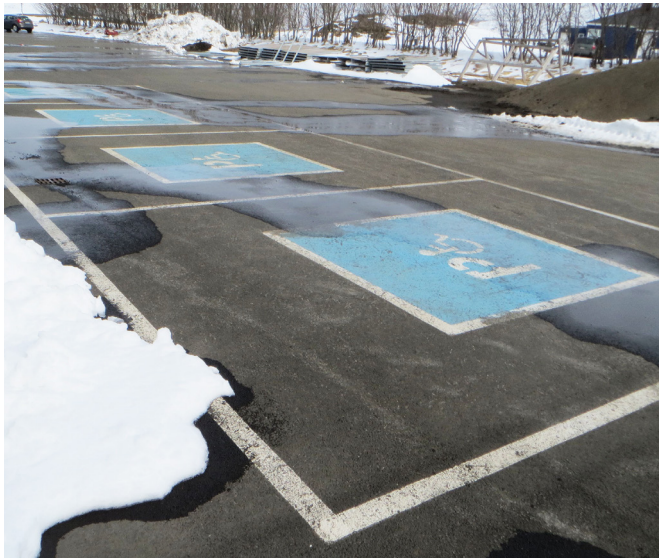
Ljósmynd 2.1 (Harpa Cíllia)

Stæðin þurfa að vera merkt með hvítu merki hreyfihamlaðra og afmarkað með bláum lit. Þó er ekki mælt með heilmáluðum stæðum. Þótt stæðið sé vel sýnilegt með þeim hætti þá verður yfirborðið mun hálla í bleytu og snjó en ef það er ómálað. Hlutamerking með málningu, þ.e. blár kassi með hvíttri umgjörð og hvítu merki hreyfihamlaðra í miðjunni er æskileg. Sjá ljósmynd 2.1.

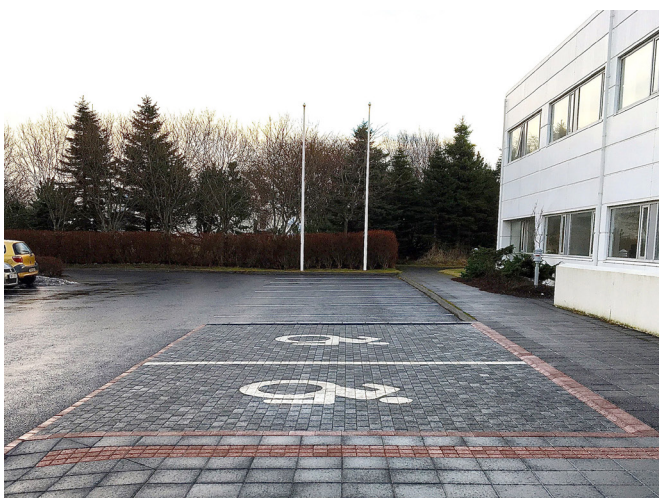
Ljósmynd 2.3 (Harpa Cíllia)

Ljósmynd 2.3 sýnir dæmi um lausn þar sem stæði er afmarkað með hæðarmun (25 mm) til afmörkunar fyrir blint og sjónskert fólk. Meta þarf frágang við bílastæði í hverju tilfelli fyrir sig m.t.t. staðsetningar og nærliggjandi aðstæðna.

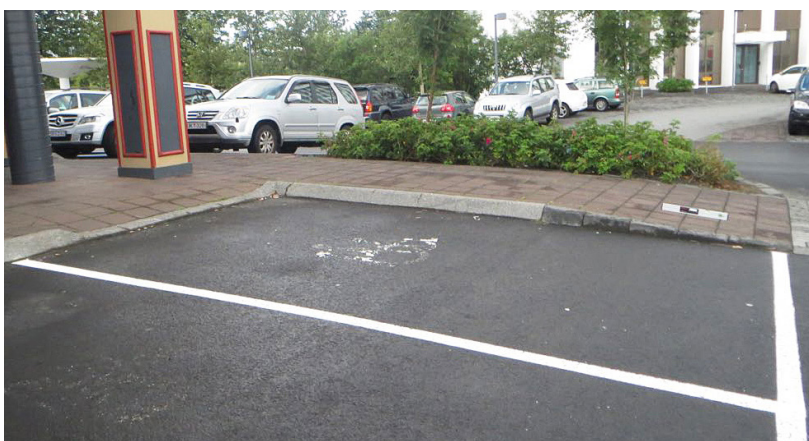
Ljósmynd 2.4 (Harpa Cíllia)

Ljósmynd 2.4 sýnir dæmi um lausn þar sem stæði er of mjótt, halli of mikill og aðkoma að gangstétt er við fremri enda stæðisins svo ekki er mögulegt að komast upp á gangstéttina þegar bíl er lagt í stæðinu. Einnig er merkingum mjög ábótavant.

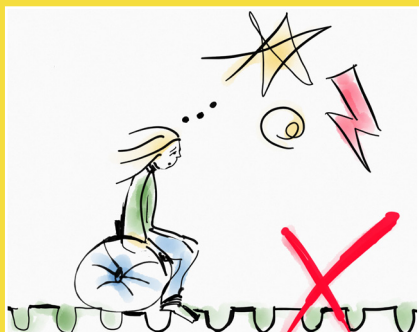
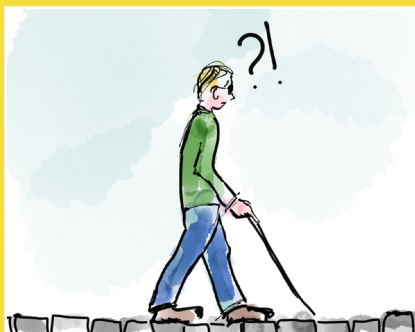
Mynd 3.1.1

Margir sem nota göngugrindur hafa ekki nægan handstyrk eða jafnvægi til að lyfta upp hjálpartækinu. Auk þess geta hvers konar nibbur og skemmdir í yfirborði hindrað aðgengi hreyfihamlaðra og sjónskertra. (Sjá mynd 3.1.1).

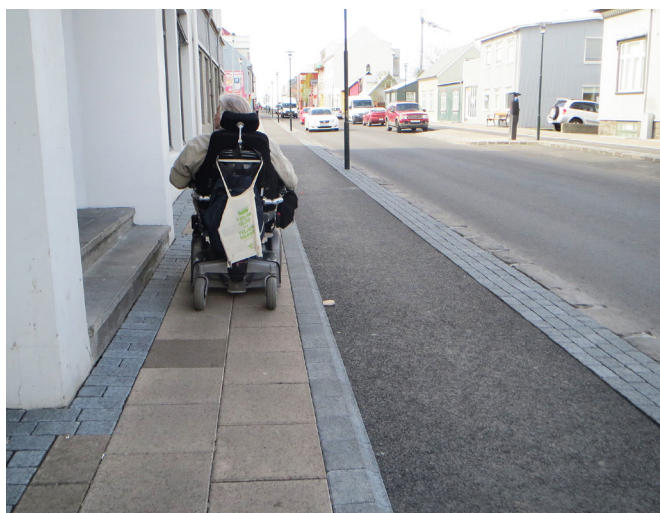
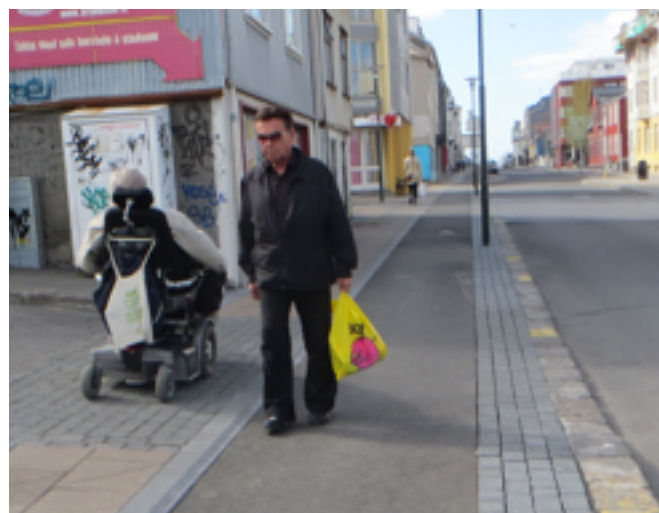
Ljósmyndir 3.2.3 og 3.2.4 sýna dæmi um gangstétt þar sem hvorki er hægt að ganga samsíða fólki í hjólastól né mæta gangandi fólki án þess að viðkomandi þurfi að fara út á hjólastíg. Kantur/hæðarmunur á milli hjólastígs og gangbrautar

á ljósmyndum 3.2.3 – 3.2.5 nýtist sjónskertu og blindu fólki vel sem leiðarlína og veitir örugg skili á milli gangandi og hjólandi umferðar. Steinninn sem

notaður er á þessum myndum er með fláa sem hentar vel fyrir hjólastólanotendur og hæðarmunur á efri og neðri brún fláans er um 25 mm.

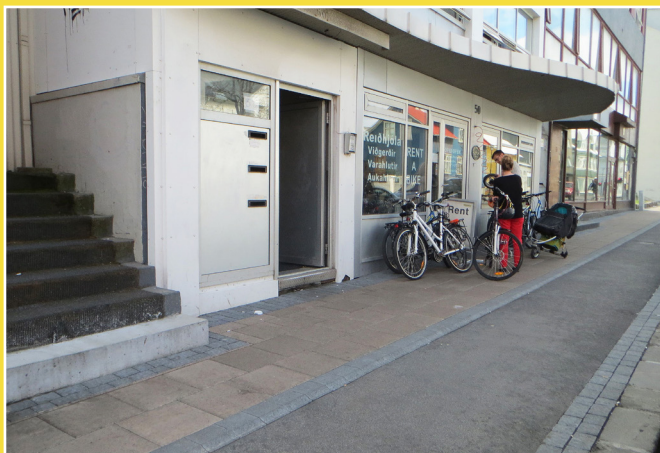
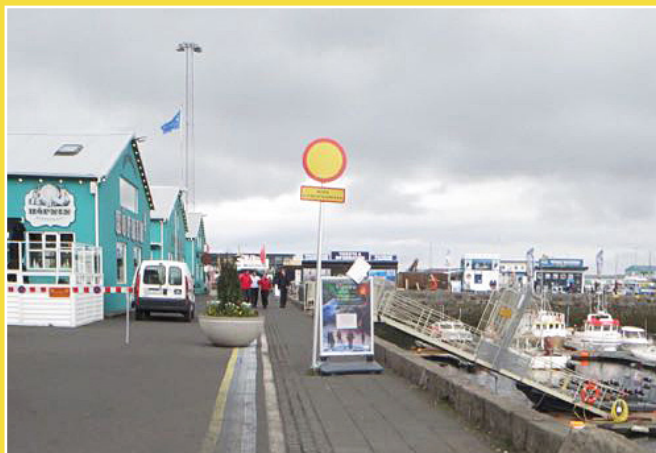
Ljósmyndir 3.2.5 og 3.2.6 sýna dæmi um gangstéttir þar sem götugögn hindra umferð

gangandi vegfarenda.

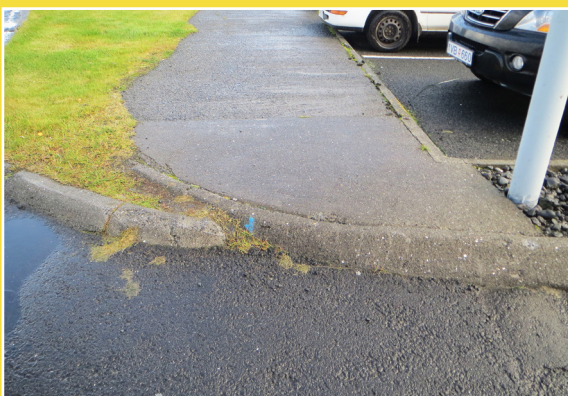
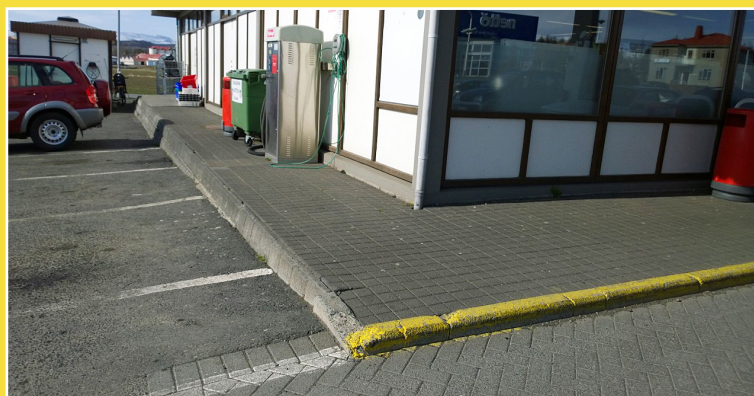
Ljósmyndir 3.3.1 og 3.3.2 sýna dæmi um gangstéttir án niðurtekta eða skábrauta fyrir hjólastólanotendur.

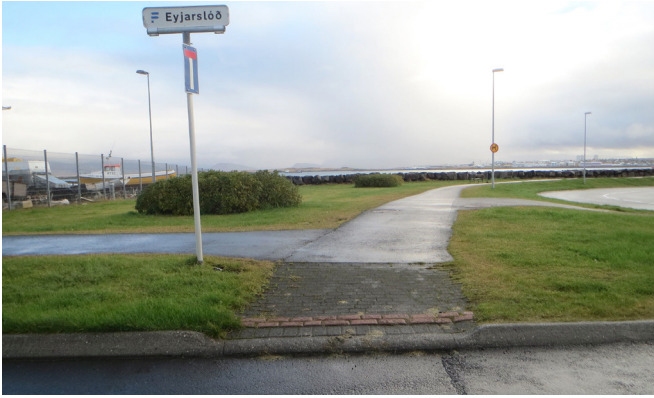
Ljósmynd 3.3.3 (Harpa Cilia)

Ljósmynd 3.3.3 sýnir dæmi um hallandi aðkomu að gangstétt en hæðarmunur við kant er of mikill.

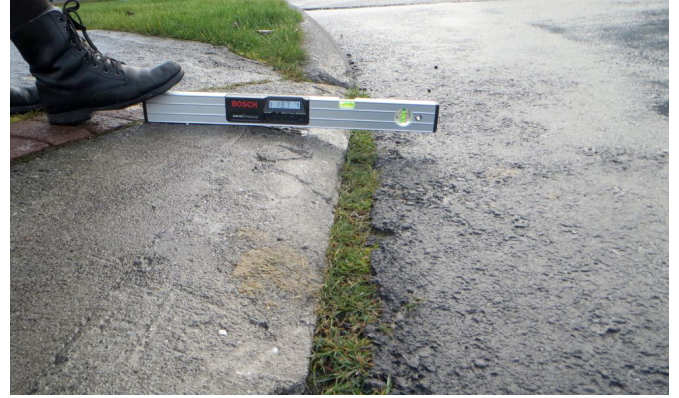
Ljósmynd 3.3.4 (Harpa Cilia)

Ljósmynd 3.3.4 sýnir dæmi um hallandi aðkomu að gangstétt en hæðarmunur og halli við kant er of mikill.

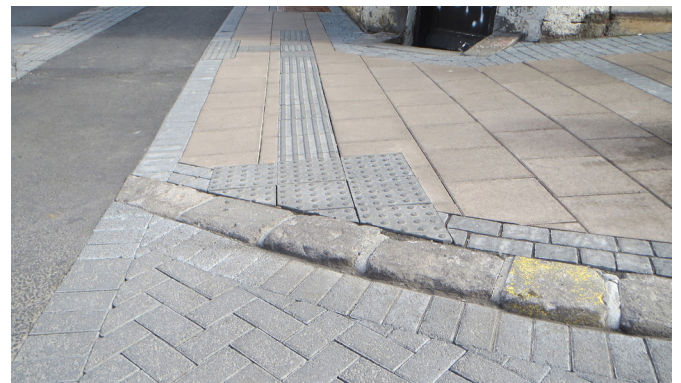
Ljósmynd 3.3.5 (Harpa Cilia)

Ljósmyndir 3.3.5 og 3.3.6 sýna dæmi um viðvörðunarsvæði við enda gangstéttar þar sem aðvörðunarsvæðið gefur ekki réttar upplýsingar.

Á ljósmynd 3.3.5 fylgja takkahellurnar bogadregna kantsteininum og því ekki hægt að átta sig á réttri stefnu til að komast beint yfir. Auk þess er kanturinn erfiður notendum hjólastóla.

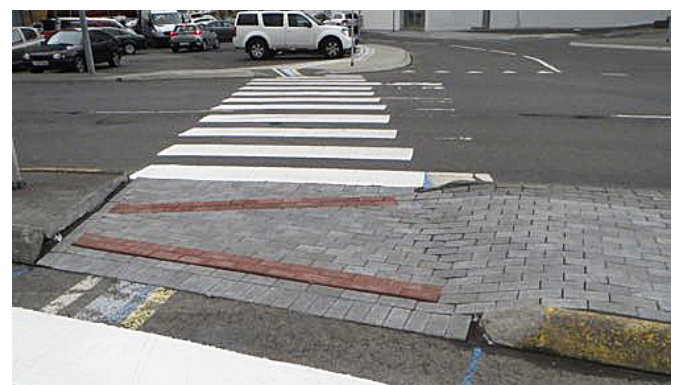
Ljósmynd 3.3.6 (Harpa Cilia)

Á ljósmynd 3.3.6 er önnur línan rétt en hin (efri línan) gefur ekki rétta stefnu til að komast beint yfir.

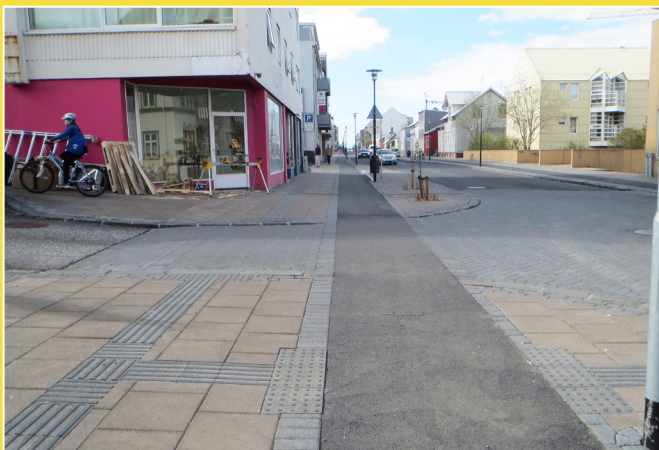
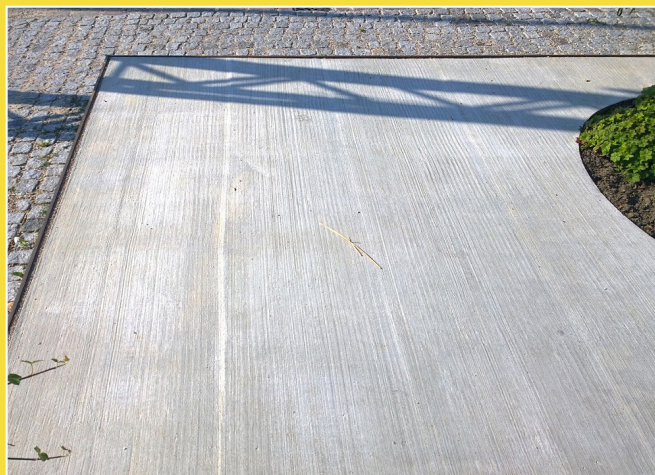
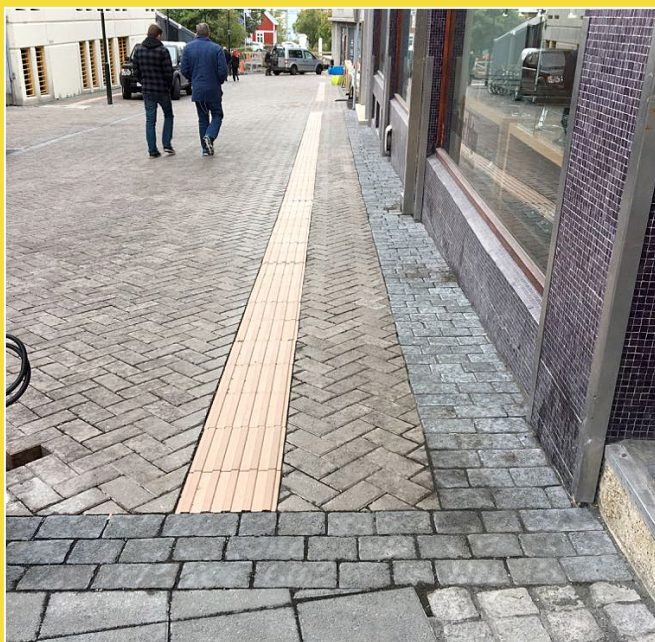
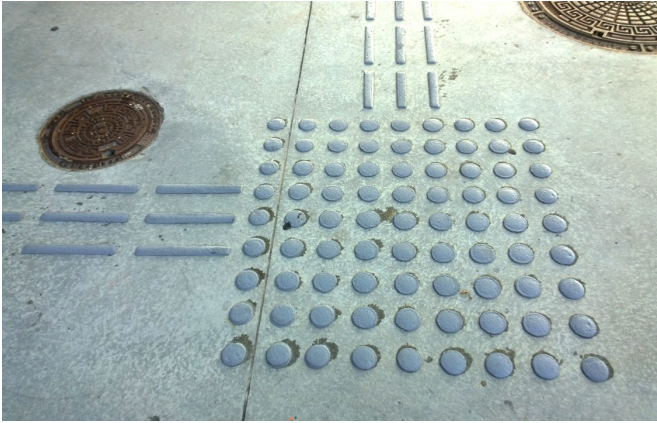
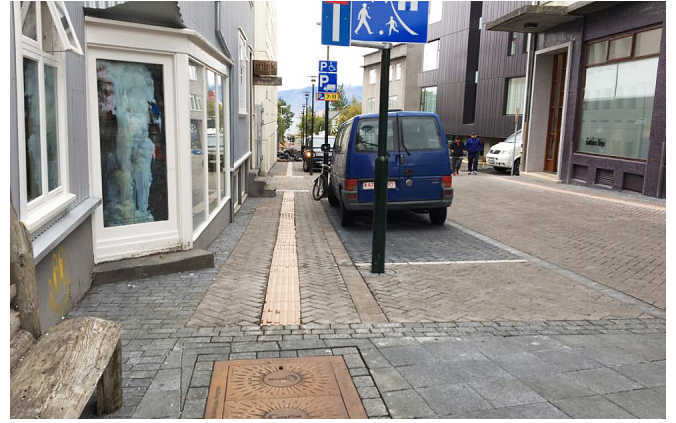
Ljósmyndir 4.1 til 4.6 sýna dæmi um mismunandi útfærslur á leiðarlínum og áherslusvæðum á gangstéttum.

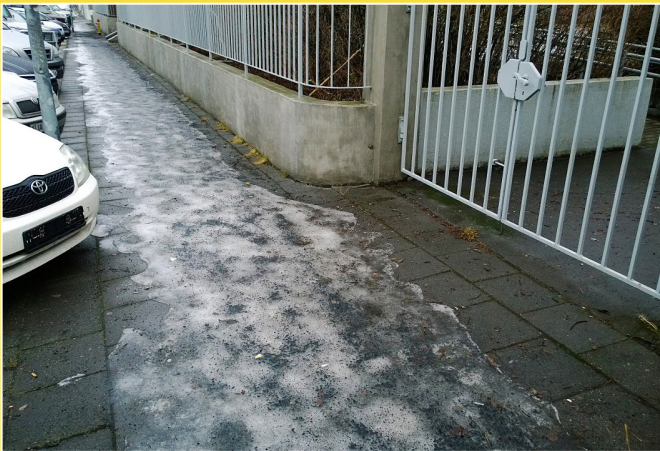
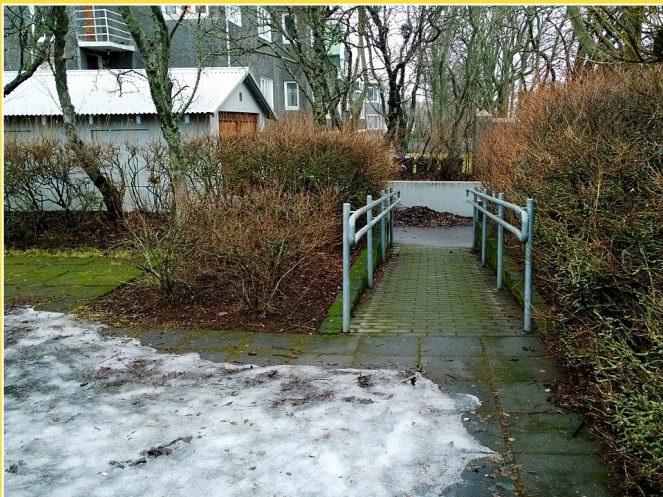
Ljósmyndir 5.1.1 og 5.1.2 sýna dæmi um hindrun sem skapast við söfnun snjóá eða íss á gangstéttum. Snjór og klaki bæði skerðir aðgengi og skapar hættu fyrir hreyfihamlað og blint fólk sem treystir á leiðarlínur

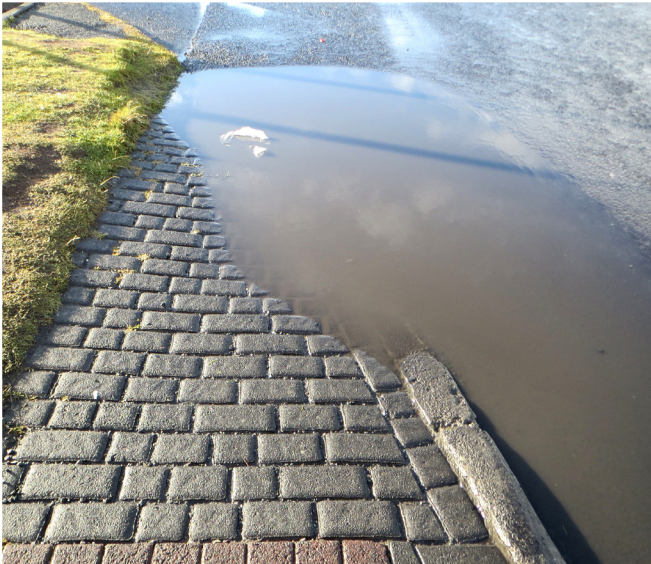
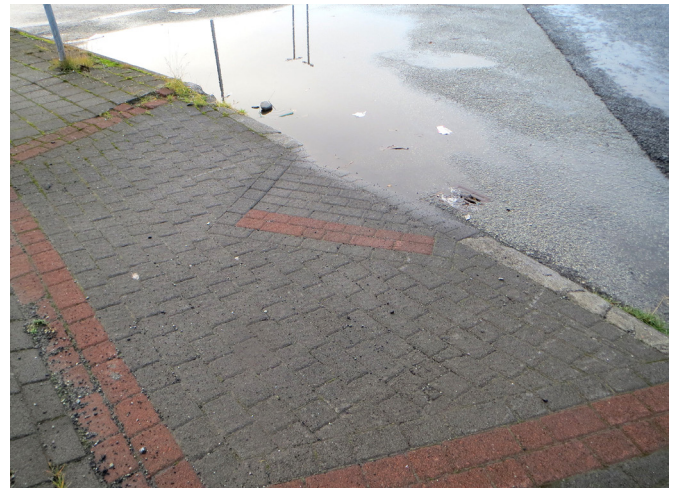
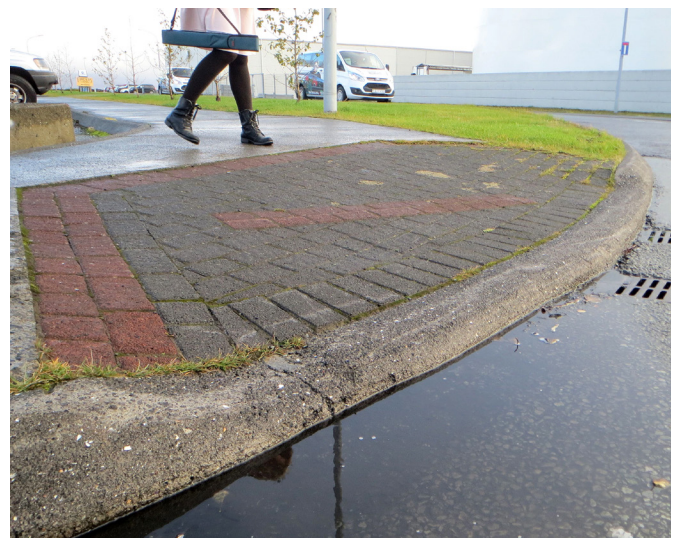
Ljósmyndir 5.3.1 til 5.3.3 sýna dæmi um hindrun eða óþægindi sem skapast t.d. af vöntun niðurfalls eða röngum halla svæðis. Aðstæður sem þessar geta bæði skert aðgengi hjólastólanotenda sem og skapað hættu fyrir blint fólk sem treystir á leiðarlínur og kennileiti í umhverfinu.

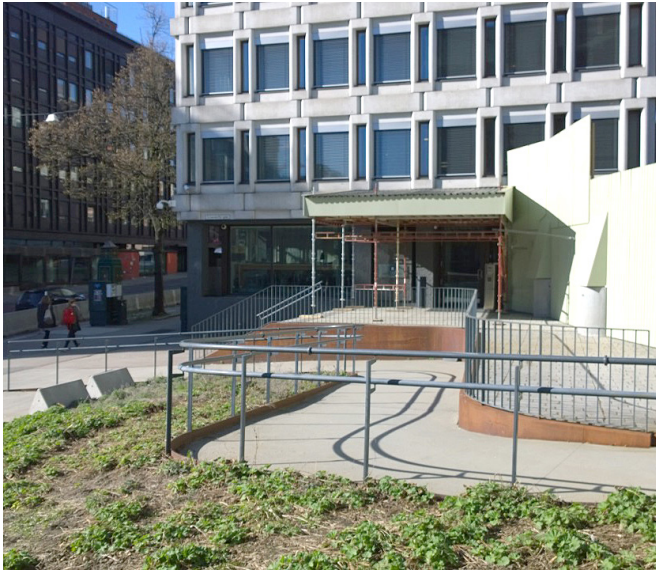
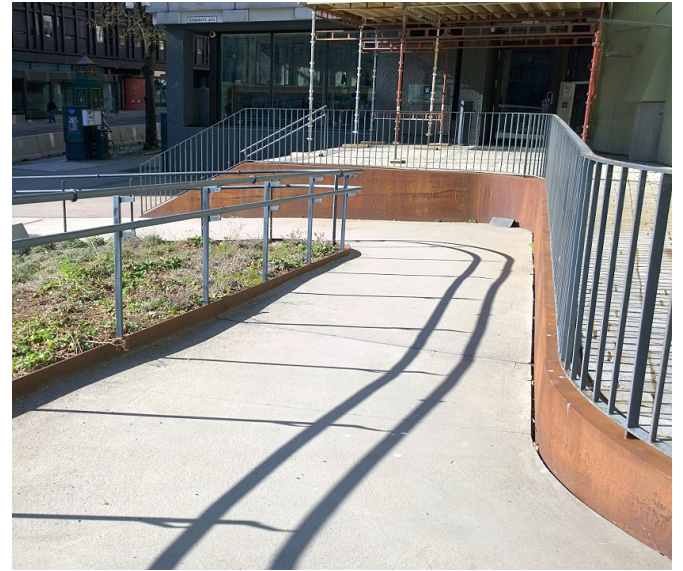
Ljósmyndir 6.2 og 6.3 sýna dæmi um skábraut í borgarlandslagi þar sem þörf er á handlistum beggja vegna.

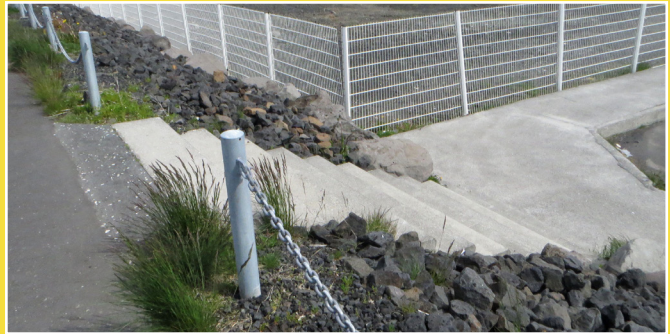
Ljósmynd 7.1 (Harpa Cilia)

Ljósmynd 7.1 sýnir tröppur án handlista og merkinga. Erfitt er að greina þrep þegar þau eru án afmörkunar á tröppunefjum. Mun auðveldara væri að finna tröppurnar ef sett væri a.m.k. tvöföld takkahelluröð við tröppurnar að ofanverðu. Handlistar, beggja vegna, væru til bóta fyrir alla sem ganga upp og niður tröppurnar.

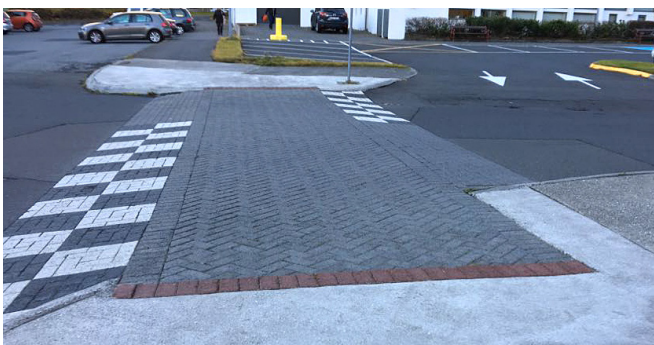
Ljósmynd 8.2.1 (Harpa Cilia)

Ljósmynd 8.2.1 sýnir upphækkaða göngubverun sem er án hæðarmunar og áherslusvæðið nær yfir göngubreiddina, en athugið að einungis er einföld steinaröð sem erfið getur verið að finna. Setja ætti tvöfalda röð af takkahellum í staðinn.

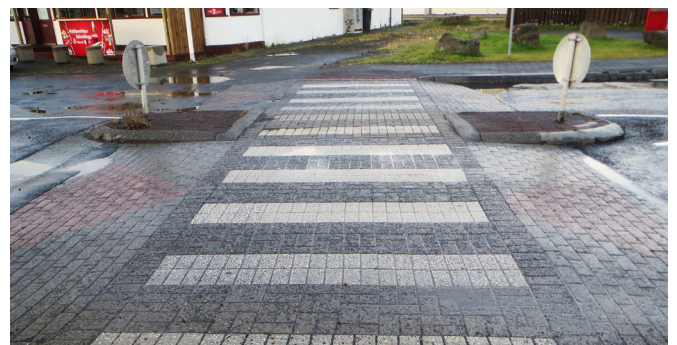
Ljósmynd 8.2.2 (Harpa Cilia)

Ljósmynd 8.2.2 sýnir göngubverun „á sléttu“ þar sem gönguleiðin er án hæðarmunar. Hér er áherslusvæðið of mjótt og það nær ekki yfir göngubreiddina, blindir vegfarendur geta auðveldlega misst af því. Setja ætti tvöfalda röð af takkahellum í staðinn og láta þær ná yfir göngubreiddina. Kosturinn við „á sléttu“ er að kantarnir sitt hvoru megin við gönguleiðina mynda góðar leiðarlínur.

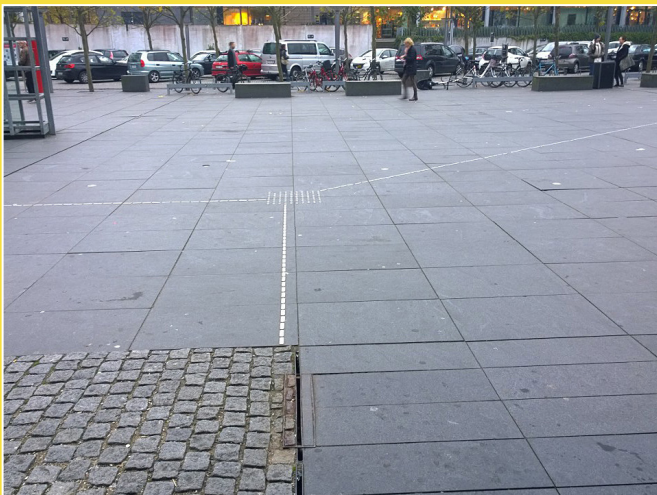
Ljósmynd 9.1.1 (Harpa Cilia)

Ljósmyndir 9.1.1 og 9.1.2 sýna dæmi um leiðarlínur, sem settar hafa verið eftir á, inn á opið

svæði í borgarlandslagi og aðvörunarsvæði við stefnubreytingu.

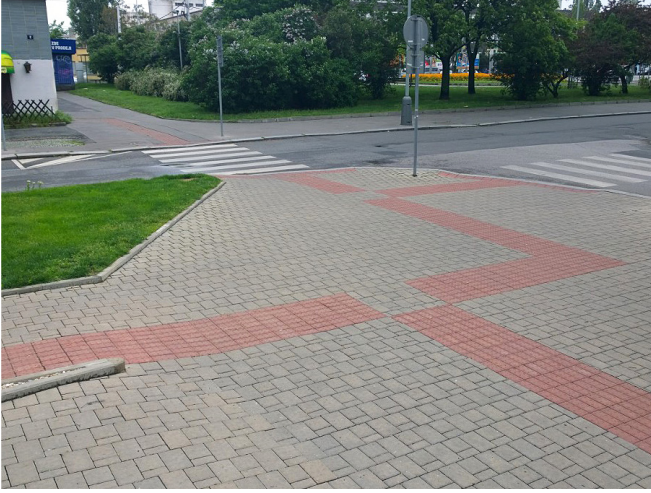
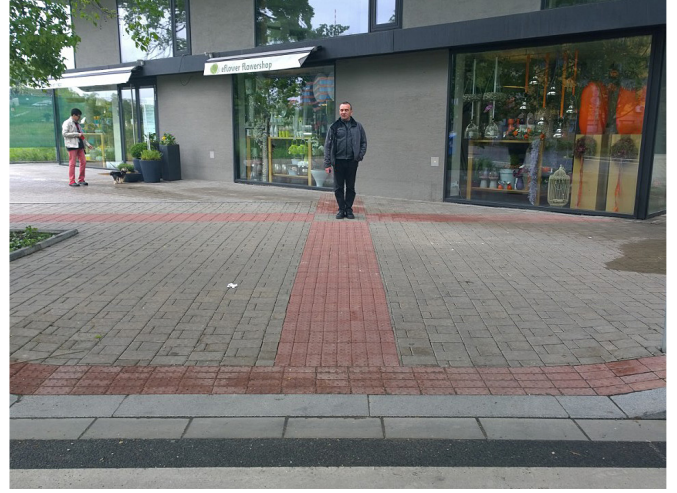
Ljósmyndir 9.1.3 og 9.1.4 sýna dæmi um leiðarlínur, sem settar hafa verið í hellulögn, inn á opið svæði í

borgarlandslagi sem og „autt“ aðvörunarsvæði sem áherslumerkingu við stefnubreytingu.

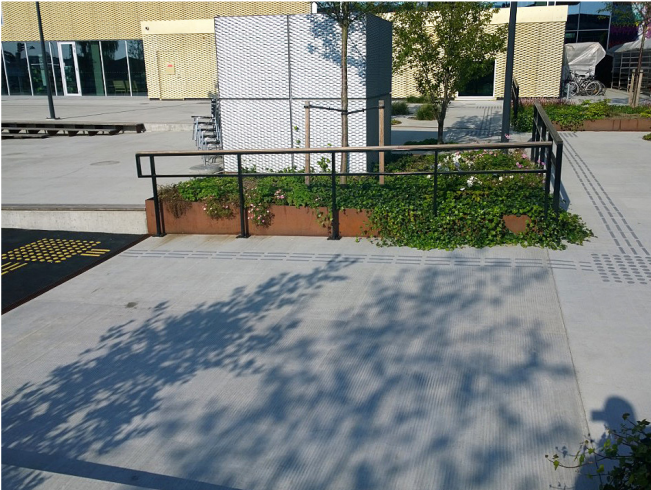
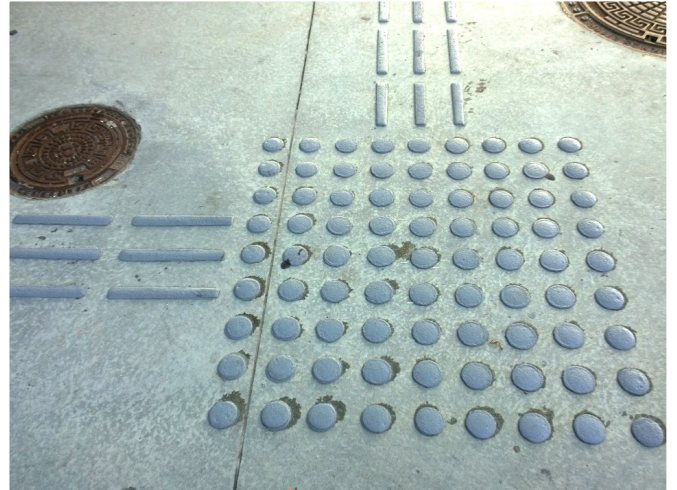
Ljósmyndir 9.1.5 og 9.1.6 sýna dæmi um leiðarlínur, sem settar hafa verið eftirá, inn á opið

svæði í borgarlandslagi og „takka“ (sem sýna) áherslumerkingu við stefnubreytingu.

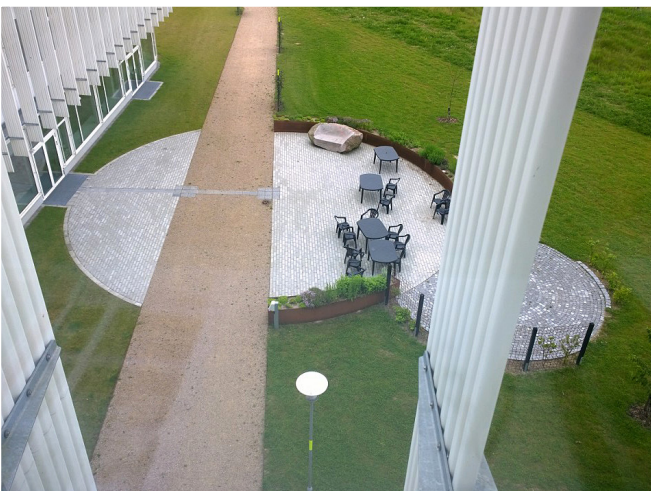
Ljósmynd 9.1.7 (Harpa Cilia)

Ljósmynd 9.1.7 sýnir dæmi um leiðarlínur, kanta, mismunandi yfirborðsefni í hring, áherslumerkingu við þverun og stefnubreytingu í gegnum göngustíg, sem hannaður hefur verið samhliða svæðinu.

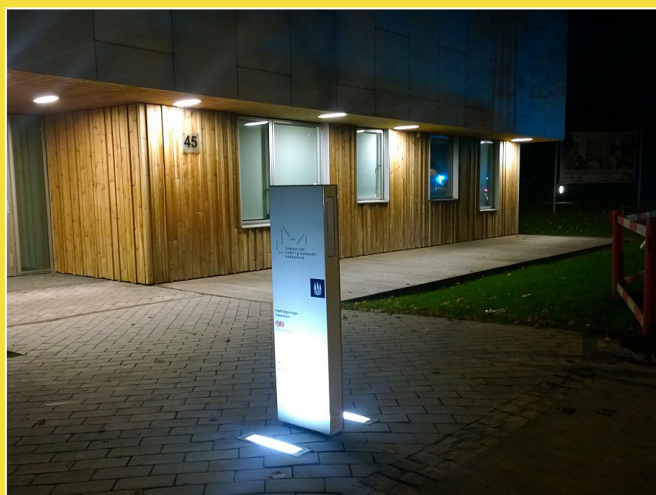
Ljósmynd 10.1.2 (Harpa Cilia)

Ljósmynd 10.1.2 sýnir dæmi um ljósgjafa sem staðsettur er við upplýsingaskilti. Þegar sá sem ætlar að skoða áletrunina stendur við skiltið lýsir ljósgjafinn beint upp í andlit og augu viðkomandi. Að auki eru ljósgjafar í skyggni hússins mjög bjartir og erfitt er að horfa í átt að innganginum.

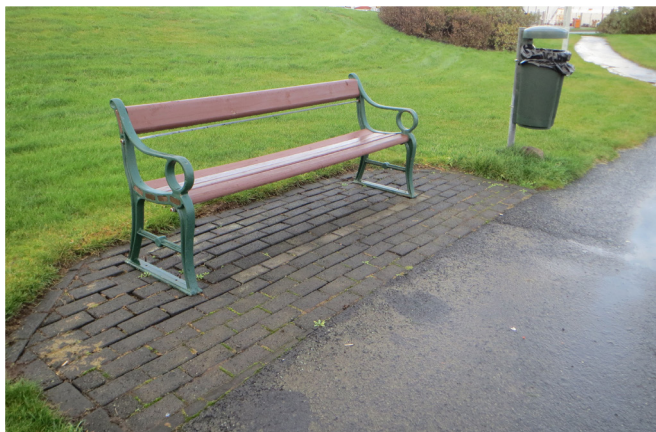
Ljósmynd 10.2.3 (Harpa Cilia)

Ljósmyndir 10.2.1 til 10.2.4 sýna dæmi um bekki við gangstéttir og göngustíga.

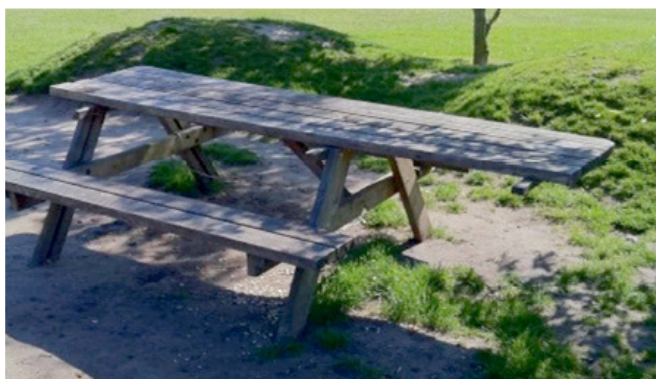
Ljósmynd 10.2.4 (SBI, Byggningsnære Udearealer, version

Borð með áföstum bekkjum eru oft á opnum svæðum en þá þarf að huga að aðkomu hjólastólanotenda sem og fólks með hreyfiskerðingu. A.m.k. annar borðendinn þarf að vera með minnst 500 mm fríu svæði undir borðplötunni. (Sjá ljósmynd 10.2.4).

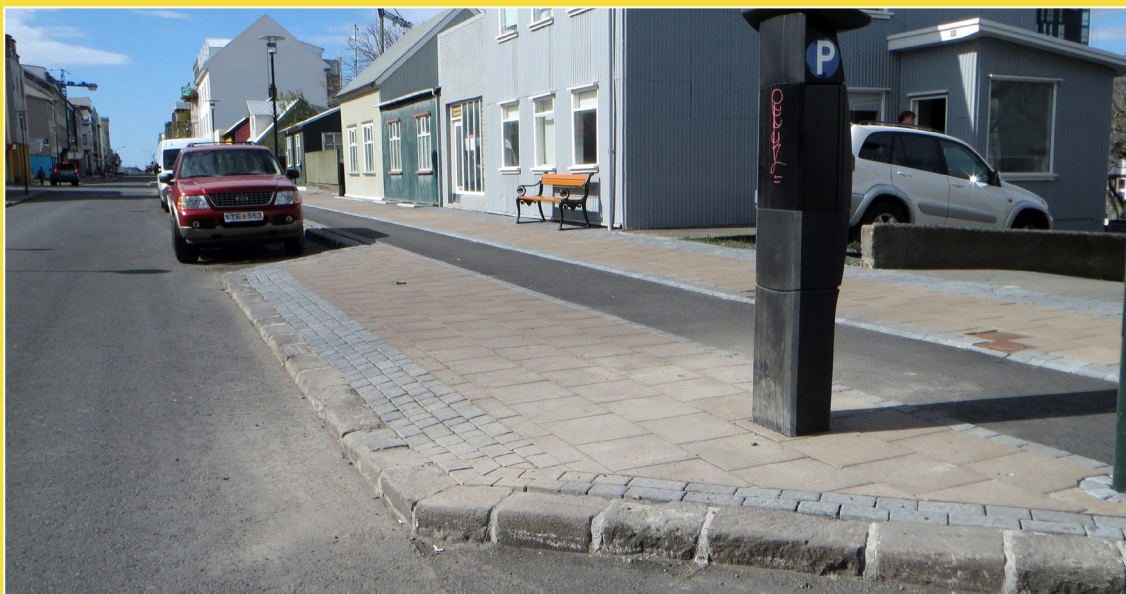
Ljósmynd 10.3.1 (Harpa Cilia)

Ljósmynd 10.3.1 sýnir dæmi um greiðsluvél sem staðsett er utan göngusvæðis en samt á öruggu svæði (nema ef standa þurfi á hjólastíg þegar greitt er í vélina).

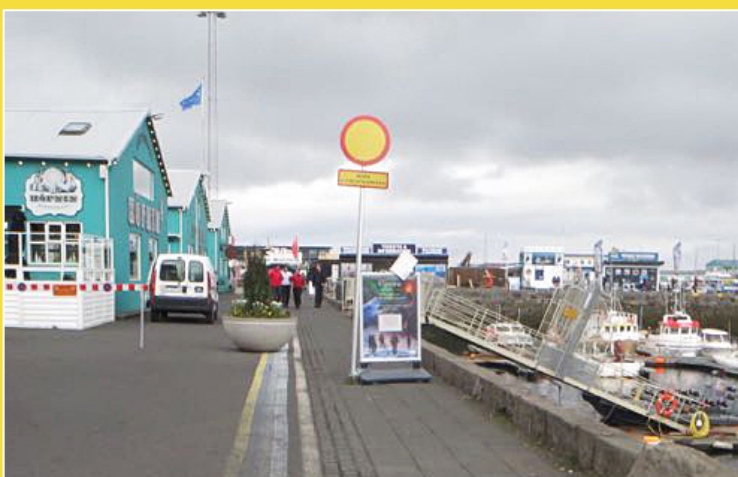
Ljósmynd 10.3.2 (Harpa Cilia)

Ljósmynd 10.3.2 sýnir dæmi um margvíslegar hindranir á einum stað. Auglýsingaskilti þverar gangstétt, umferðarskilti er staðsett inná gangstéttinni og getur því valdið hættu þegar auglýsingaskiltið er ekki til staðar. Steypt blómaker á að hindra umferð ökutækja, en er staðsett ofaná málaðri göngulínu. Auk þessa er hindrun umferðar með þverslá sem liggur út á hluta umferðarleiðarinnar. Hvert þessara atriða getur skapað hættu fyrir sjónskert og blint fólk og verið hindrun eða óþægindi fyrir fólk sem notar hjólastóla eða hjálpartæki til gangs og fólk með barnavagna, svo nokkur dæmi séu nefnd.

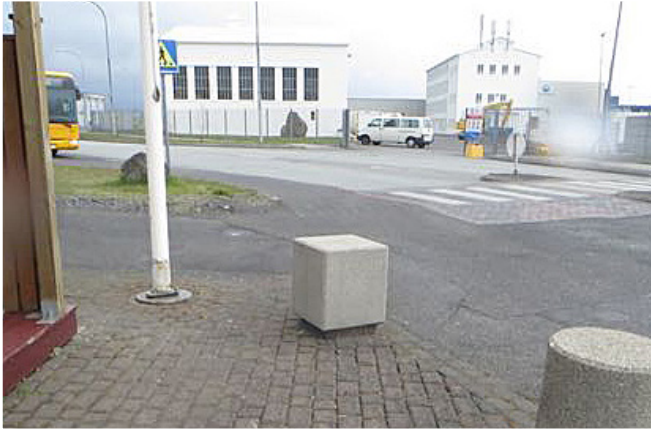
Ljósmynd 10.3.3 (Harpa Cilia)

Ljósmynd 10.3.3 sýnir dæmi um fastar hindranir sem auðvelt er að yfirsjáast vegna hæðar og litar og fánastöng sem staðsett er í göngulínu. Hvert þessara atriða getur skapað hættu fyrir sjónskert og blint fólk.

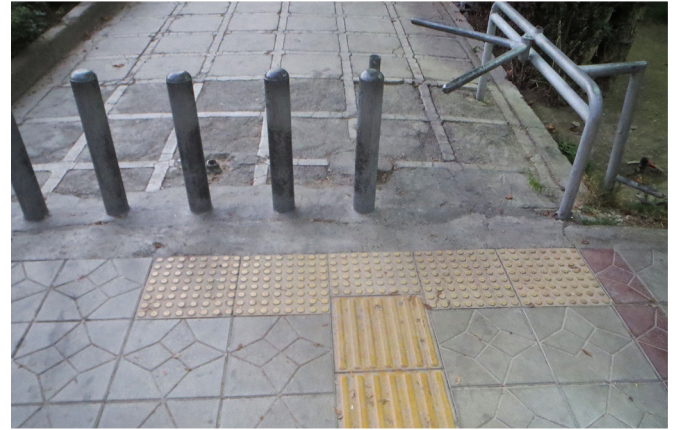
Ljósmynd 10.3.4 (Harpa Cilia)

Ljósmynd 10.3.4 sýnir dæmi um fastar hindranir en leiðarlínur og áherslumerking ætti að leiðbeina sjónskertu og blindu fólki um að hætta sé framundan.

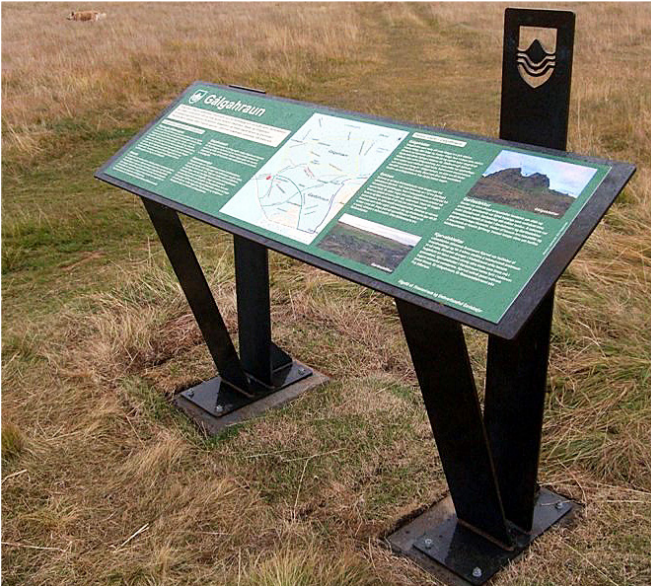
Ljósmynd 11.1.1 (Harpa Cilia)

**Ljósmynd 11.1.1** sýnir dæmi um skilti sem er í hæð fyrir hjólastólanotendur, lágvaxið fólk sem og standandi. Hávaxið standandi fólk þarf að beygja sig niður. Skiltið er með texta og ljósmyndum.

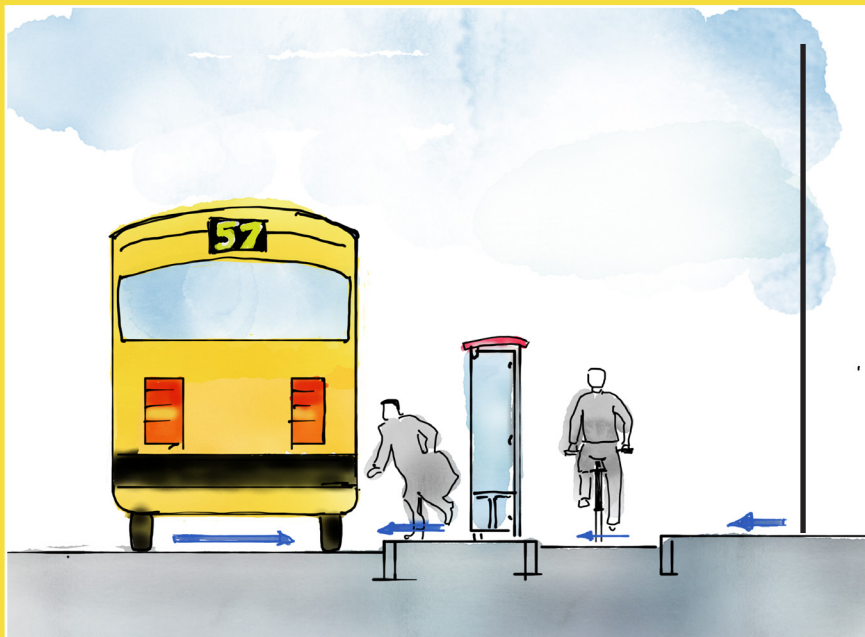
Gangstétt ætti að vera a.m.k. 1500 mm á breidd fyrir framan biðstöðina/biðskýlið þar sem fólk í hjólastólum fer inn og út úr áætlunarbifreiðum.

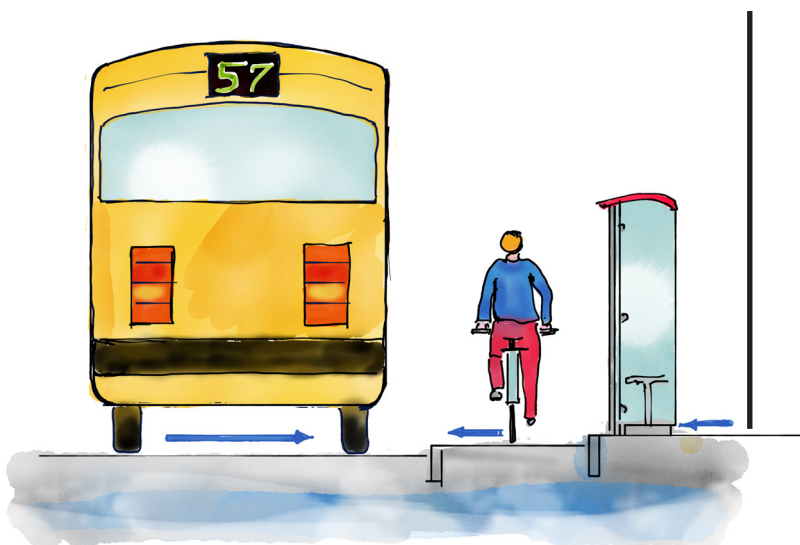
**Breidd svæðis þar sem áætlunarbifreiðar stöðva og taka upp og/eða hleypa farþegum í hjólastólum út, þarf að vera a.m.k. 1500 mm.**
