# 6. Halli á gönguleið og skábrautir

**Gönguleið má hvorki hafa of mikinn halla í stefnuátt né hliðarhalla.**

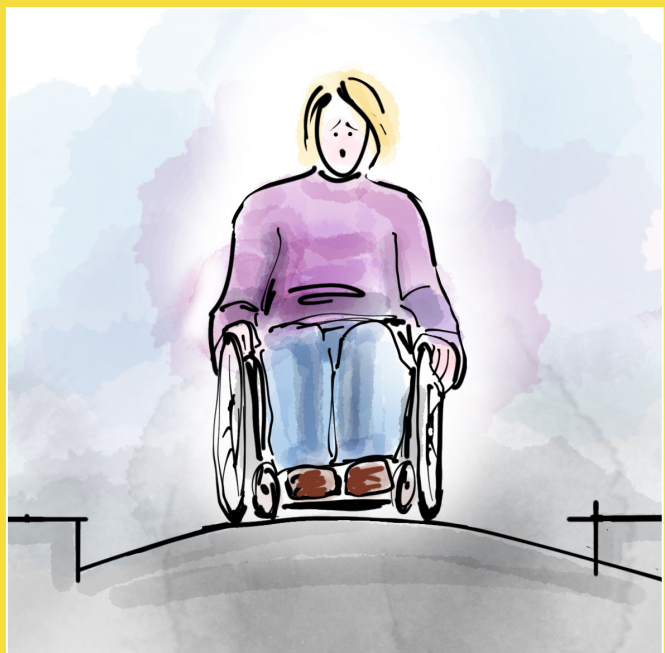
Mynd 6.1

Vegalengdir milli hvíldarpalla ættu ekki að vera lengri en 12 m og hvíldarpallurinn a.m.k. 1,5 m að lengd. Þar sem umferð er mikil á hvíldarpallurinn

að vera a.m.k. 1,8 m að lengd. Við upphaf og enda skábrautar sem og þar sem þarf að snúa eða taka stefnubreytingu er mikilvægt að hafa láréttan flöt a.m.k. 1,5 x 1,5 m og 1,8 x 1,8 m þar sem umferð er mikil.

Hliðarhalli, sé hann meiri en mesti leyfilegi vatnshalli (2%), getur verið mjög hamlandi fyrir fólk sem ferðast um með hverskyns hjólabúnað því við halla myndast ójafnvægi á líkamann og stöðug spenna sem getur valdið óþægindum. (Sjá mynd 6.1)

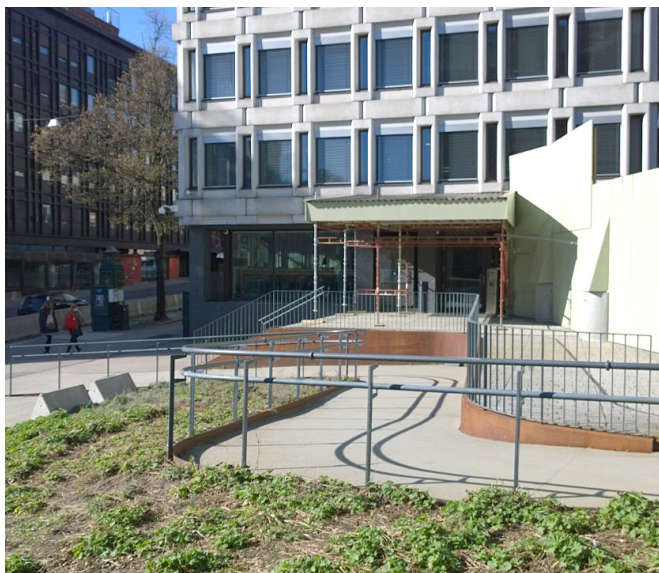
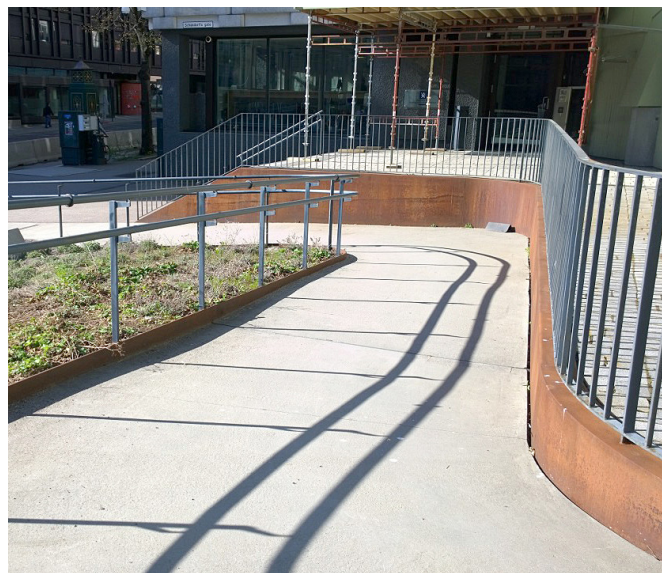
**Ljósmynd 6.2** (Harpa Cíllia)

**Ljósmyndir 6.2 og 6.3** sýna dæmi um skábraut í borgarlandslagi þar sem þörf er á handlistum beggja vegna.

Handlistar skulu vera beggja vegna í skábraut. Fólk sem hefur lamast öðrum megin í líkamanum, t.d. vegna heilablóðfalls þarf stuðning ýmist til hægri eða vinstri. Handlistar þurfa að vera samfelldir og ná a.m.k. 300 mm fram yfir enda skábrauta og trappa að ofanverðu og neðanverðu. Stuðningurinn þarf að vera til staðar frá neðsta og efsta punkti. Handlistar þurfa einnig að vera við tröppur þar sem blint og sjónskert fólk notar þá sem leiðarlínu og fólk með jafnvægistruflanir eða stífa ökkla nota þær frekar en skábrautir. Sjá m.a. leiðbeiningar Mannvirkjastofnunar nr. 6.5.1 *Almennt* og 6.5.2 *Frágangur handlista*.

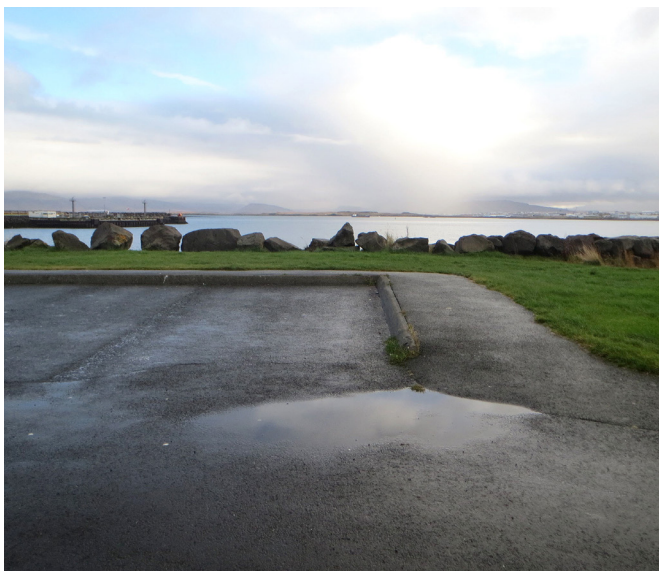
**Ljósmynd 6.4** (Harpa Cíllia)

**Ljósmynd 6.4** sýnir dæmi um skábraut í borgarlandslagi þar sem hæðarmunur og halli krefst hvorki handlista né hliðarkanta.

Leyfilegt er að sleppa handlistum og hliðarköntum við skábrautir með halla minni en 5% (1:20).
